## Velkommen til Aktiv Eiendomsmegling

Velkommen til Hollaveien 6 - Eiendommen er svært attraktivt beliggende i et veletablert boligområde i sentrum av Kyrksæterøra.

Tilstandsrapport .....43

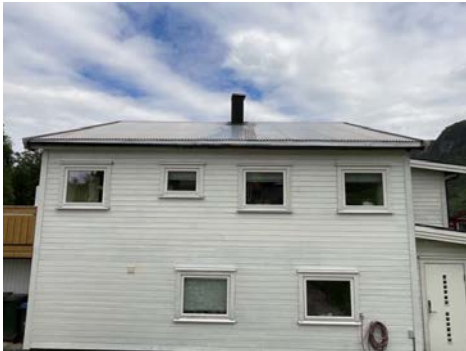
Deler av takrenne mangler ved befaringen.  
Mangler beslag på overgang vindskibord til tak.

Takrenne er montert tilbake. Mangler nedløp. Bilde er tatt 05.07.2023

- Beslag fra vindskibord til tak må monteres.
- Pipehatt bør monteres for å hindre vann å trenge ned i pipen. Det kan medføre ytterligere skade på pipe og i tillegg føre til vannlekkasjer i rom med sotluke.

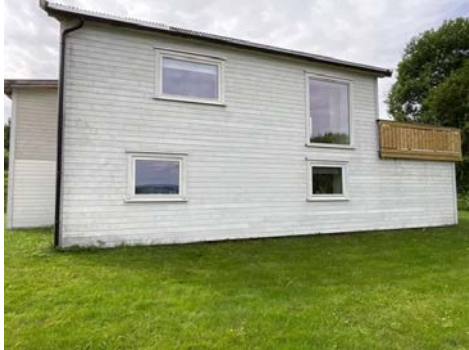
Bilde tatt 05.07.2023

- Vurdering av avvik:**
- Bordkledning går stedvis nesten helt ned i terreng.
  - Det er værslitt/oppsprukket trevirke/trepaneler.
- Manglende overflatebehandling på deler av ytterveggene.

- Konsekvens/tiltak**
- Andre tiltak:
  - Det må foretas tiltak for å lukke avviket.
- Vegetasjon må holdes unna kledning for å unngå fuktopptrekk

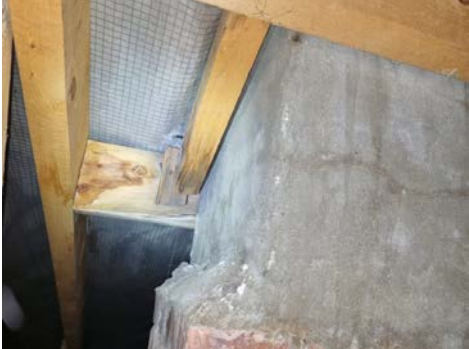
Manger isolasjon på deler av av loftet rundt spottkasser

Fuktmerker rundt pipe, ingen fukt på befaringsdagen

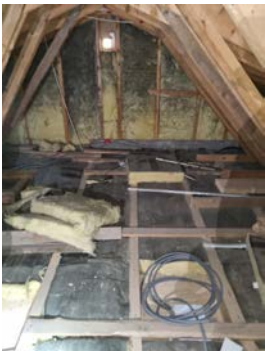
Manger isolasjon på deler av av loftet og ingen synlig dampsperre

- Vurdering av avvik:**
- Det er påvist fuktskjolder/skader i takkonstruksjonen.
- Mangler isolering flere steder på kryploft
- Isolering bør legges på plass

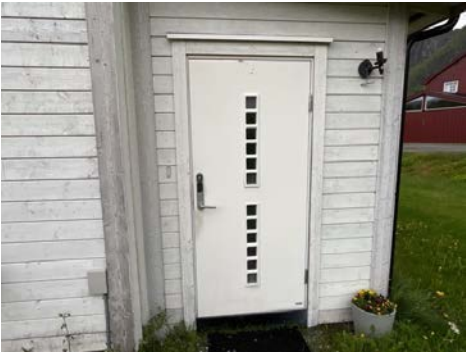
Hoveddør  
Skade i øvre del av dør og slitt overflate rundt glasslister.  
Årstall: 2014      Kilde: Eier

- Vurdering av avvik:**
- Karmene i dører er værslitte utvendig og det er sprekker i trevirket.
- Konsekvens/tiltak**
- Det må foretas lokal utbedring.

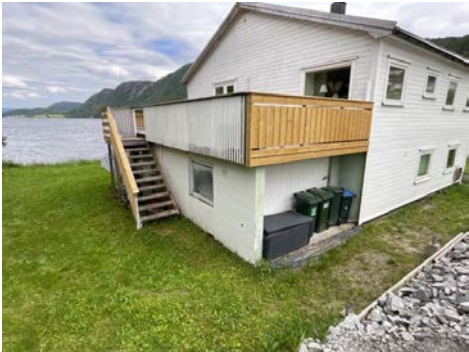
Oversikt veranda. Bilde tatt 05.07.2023

Montert nytt rekkverk i front mot sjøen og opp mot parkering etter befaringen. Bilde tatt 05.07.2023

- Vurdering av avvik:**
- Det er værslitt/opsprukket trevirke/trepaneler.
  - Rekkverket er for lavt i forhold til dagens krav til rekkverkshøyder.
  - Mer enn halvparten av forventet brukstid er passert på tettesjikt/membran.
- Mangler beslag i overgang terrasse og vegg.
- Rekkverk montert i 2023 mangler overflatebehandling
- Konsekvens/tiltak**
- Det må foretas tiltak for å lukke avviket.
  - Det er ikke krav om utbedring av rekkverkshøyde opp til dagens forskriftskrav.
- Bør monteres beslag i overgang dekke og vegg

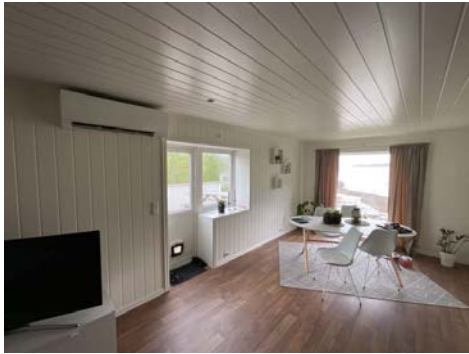
Stue

- Det er avvik:
  - Gjenstår en del avslutninger med plater, utforinger og lister enkelte plasser.
  - Knirk i gulv ved gang 1. etasje.

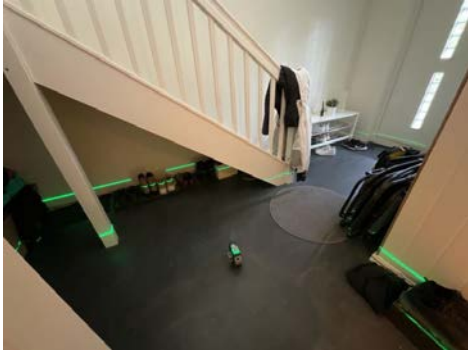
1. etasje  
Plassering av laser ved kontroll av etasjeskiller i vindfang. Det er målt 5 mm høydeforskjell gjennom rommet. TG 1

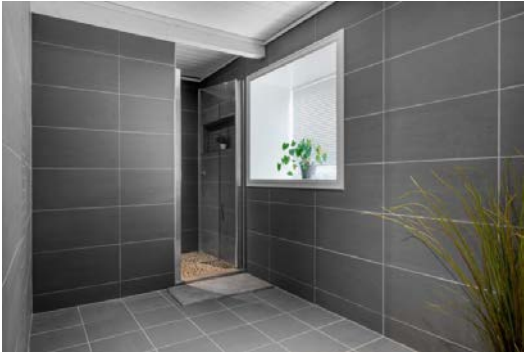
Gulvet er flislagt. Rommet har elektriske varmekabler. Det er målt 17 mm høydeforskjell på gulv ved dørterskel til topp slukrist under boblebadekar. Dusjnisje har egen sluk med lokalt fall.

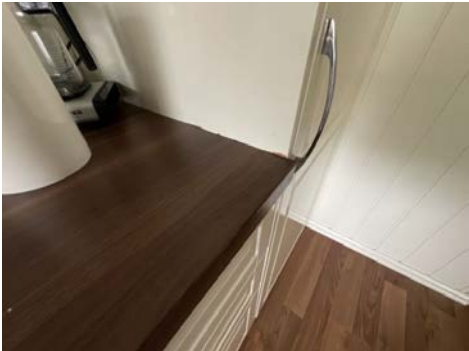
Overflateskade mot kjøleskap ved benkeplate.

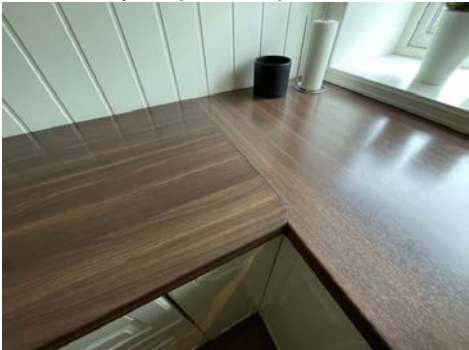
Skjøt ved benkeplater har en liten svelleskade og har dårlig tilpasning.

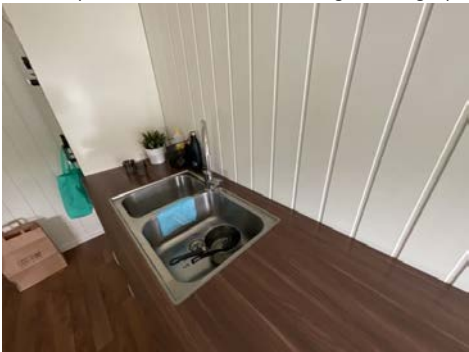
Mangler fuge langs benkeplate i overgang mot vegg, vegger bør beskyttes for sprut.

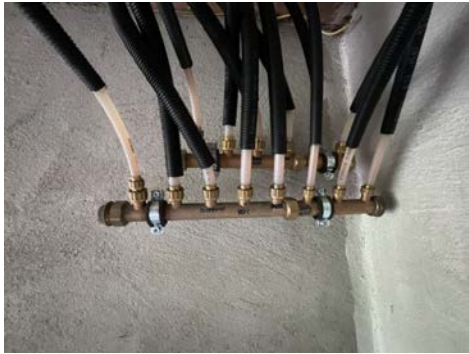
Samlekolbe  
Årstall: 2015      Kilde: Eier

- Det er avvik:
- Rør i rør er ikke klamret i henhold til anvisninger
- Rørfordeling er plassert i rom uten tett membran på gulv og vegg. Gulv har fall mot sluk

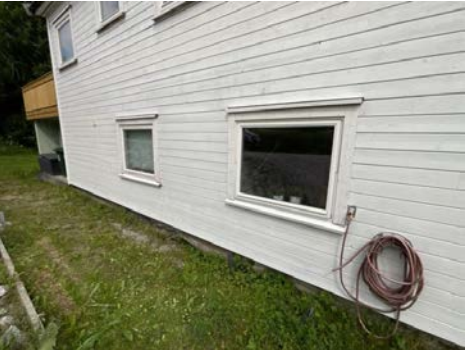
Synlig grunnmursplast uten klemlist

- Mer enn halvparten av forventet levetid på drenering er overskredet.
- Det mangler eller på grunn av alder er det sannsynlig at det mangler utvendig fuktsikring av grunnmuren - ved kjeller/underetasje.
- Det er på oversiden synlig grunnmursplast, mangler klemlist.

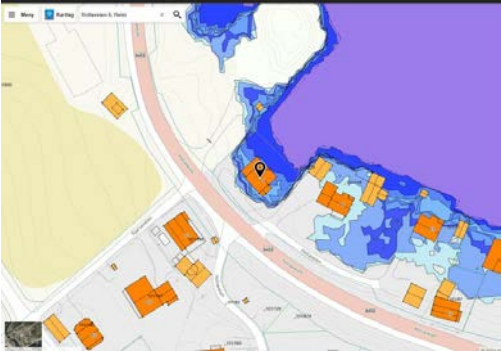
Bilde er hentet fra Heim kommune sine karttjenester og viser mulig stormflo med ulike intervaller. For ytterligere informasjon sjekk <https://kommunekart.com/klient/heim/publikum#>

- Vurdering av avvik:**
- Eiendommen ligger i flomutsatt område iht. kommuneplan.
