Salg  
Målivegen 332  
2340 Løten

Dato: 26/02/2025

**OM EIERSKIFTERAPPORT™**

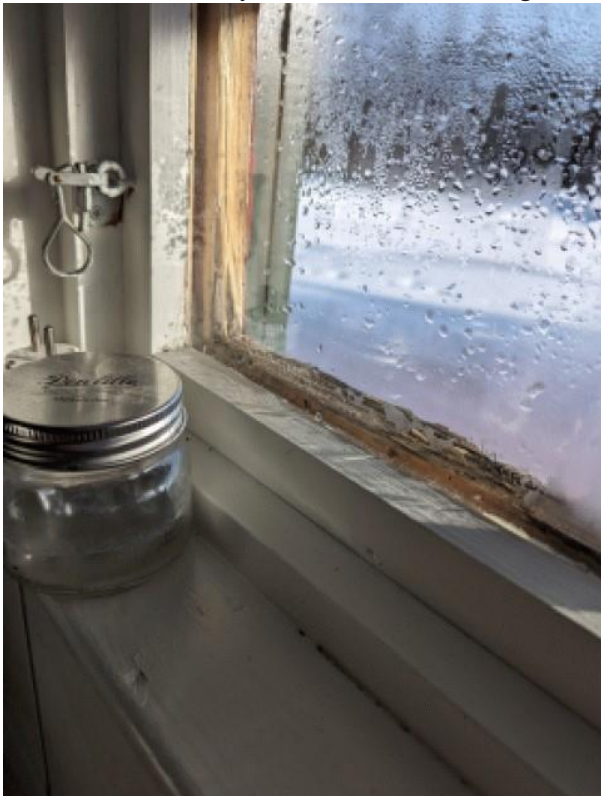
#### TG 2 3.1 Vinduer og ytterdører

**Merknader:** Ett Vindu på kjøkken med råteskader. TG3

Vinduer er generelt slitt. Eventuelt utskifting av vinduer må vurderes etter hvert.

Sprekk i glass ytterdør.

1.1	Byggegrunn, fundamenter, grunnmur, drenering og sikring mot vann og fuktighet
	TG2 på grunn av setninger i bygningen. Det er grunn til overvåkning av denne bygningsdelen.
3.1	Vinduer og ytterdører
	TG3 - Utskifting av vindu kjøkken med råteskade kr. 20000,-/25000,-. TG3 - Utskifting av glass i ytterdør kr. 5000, Vinduer generelt slitt. Vedlikehold må påregnes. Eventuelt utskifting av vinduer må vurderes etter hvert.
8.1	Kjøkken Kjøkken
	Avløpsvann i rør gjennom yttervegg og ned på terreng.
10.1	WC og innvendige vann- og avløpsrør
	Mangler godkjent avløpssystem.
10.5	Ventilasjon
	Etablere flere ventiler i yttervegg. Mekanisk avtrekk kjøkken og bad vil gi enda bedre luftutveksling.

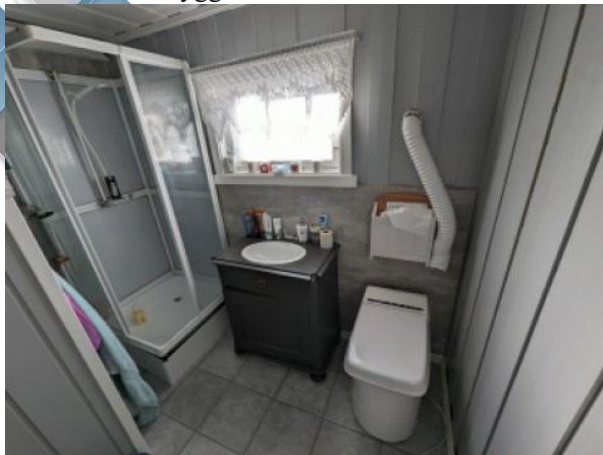
**7. Våtrom****7.1 Bad****TG 3** 7.1.1 Overflate vegger og himling

**Merknader:** Vannbeholder med elektrisk pumpe og strøm fra solcellepanel til dusj og servant.

Vindu av trematerialer i våtsone.  
Badet er ikke bygget iht. krav for våtrom.

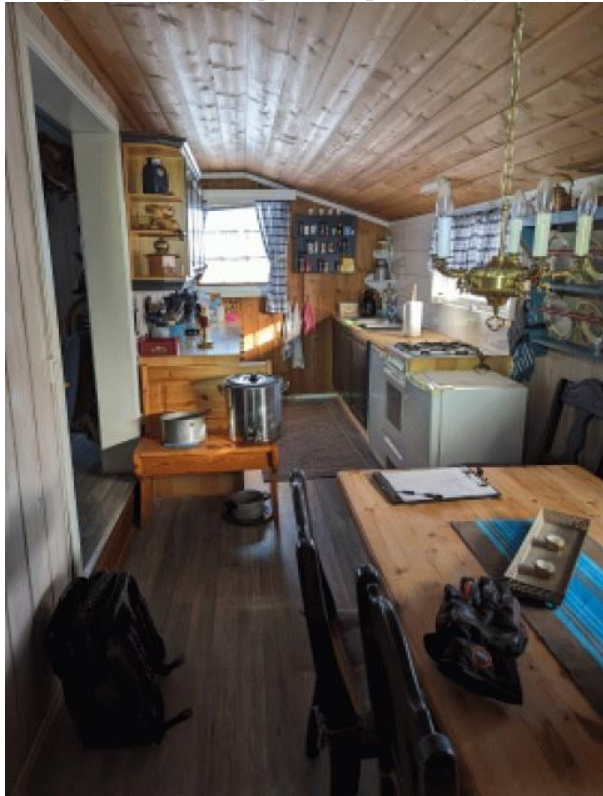
#### TG 2 8.1 Kjøkken

**Merknader:** Tilstanden på kjøkkeninnredning fremstår som forventet i forhold til alder/bruksslitasje.

Avløpsvann blir ført i plast avløpsrør ut gjennom yttervegg og ned på terreng.
