# Tilstandsrapport

Fritidsbolig

Gransmyrvegen 165, 1930 AURSKOG

Befaringsdato: 06.06.2025

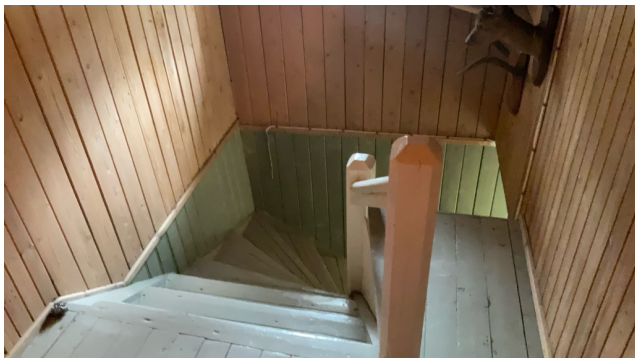
#### Vurdering av avvik:

- Rekkverk må monteres for å lukke avviket.

Kostnadsestimat: 10 000 - 50 000

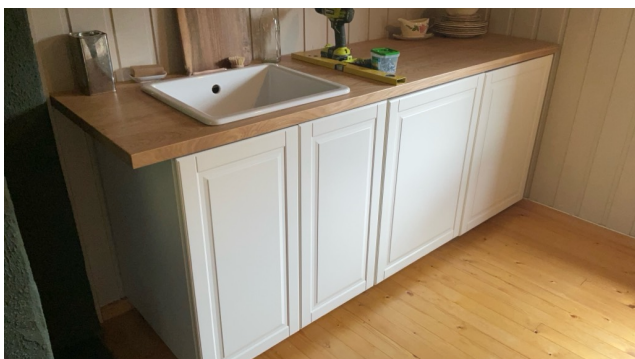
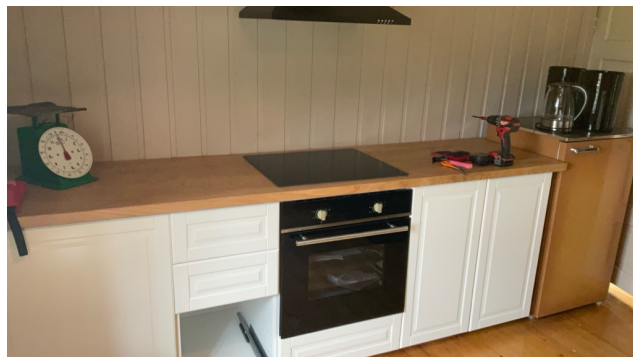
- Det er avvik:

Det er ikke fuktbestandige materialer på vegger over oppvaskkum eller over platetopp.

- Tiltak:

Avvikene bør utbedres.

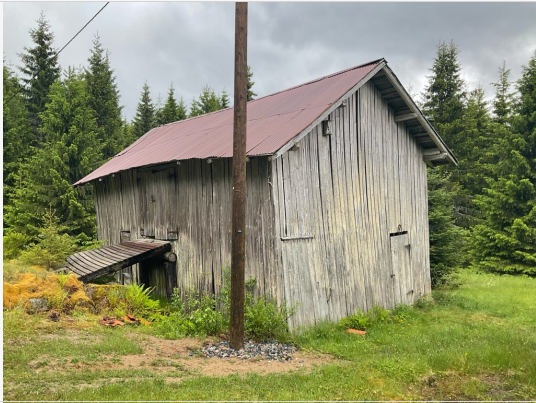
## Låve

Bygningen har skjevheter, skader og vurderes til å ha ingen verdi.
