# Tilstandsrapport

📍 Bjerkebro 3, 1816 SKIPTVET

# gnr. 12, bnr. 102

Oppdragsnr.: 12018-25096

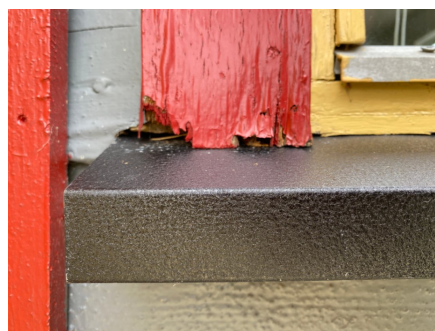
- Det er påvist vinduer med fukt/råteskader.

Det er registrert fukt/råteskader i enkelte av de eldste vindusrammene og utvendig listverk. Utvendige lister er stedvis montert for nær vindusbeslagene, hvilket kan forårsake fuktopptrekk og fukt i trelister.

Generelt vedlikehold er påkrevet.

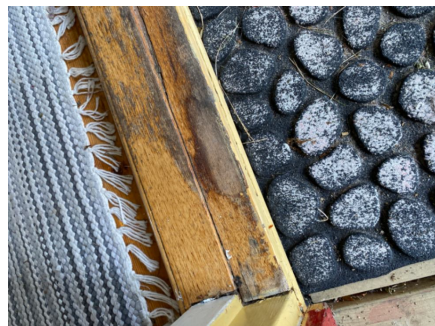
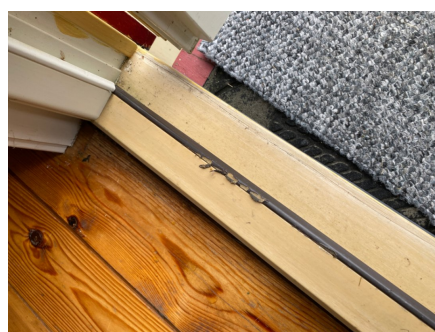
- Det er avvik:

Dører bør justeres.

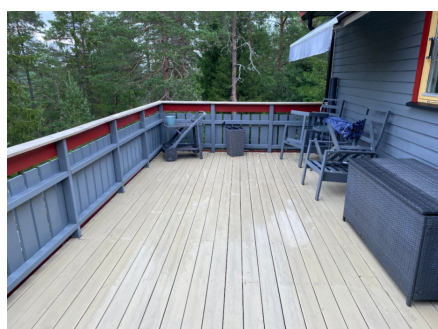
- Det er avvik:

Det er intet krav til montering av rekkverk ved trapp, eller heving av allerede montert rekkverk.

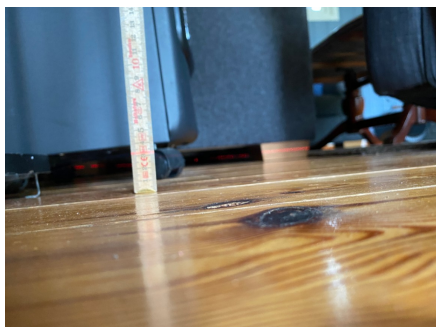
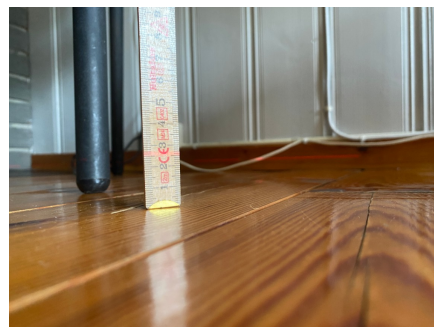
- Det er avvik:

Det vil imidlertid sjelden være økonomisk rasjonelt å rette av gulvene som et enkeltstående tiltak.

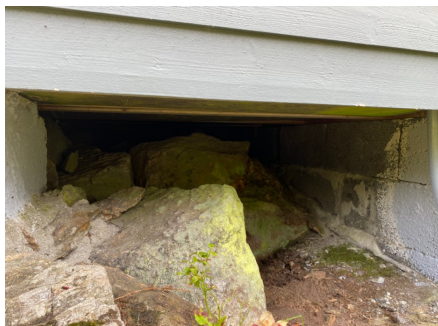
- Grunnmuren har sprekke-dannelser.

Lokal utbedring må på sikt påregnes.
