# Tilstandsrapport

Enebolig

Austbygdebakkan 23, 3650 TINN AUSTBYGD

Befaringsdato: 26.06.2024

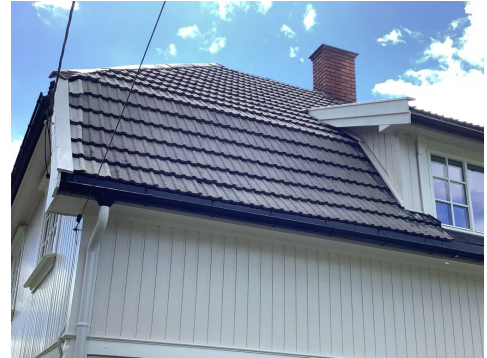
- Overvåk tilstanden jevnlig. For å få tilstandsgrad 0 eller 1 må tekkingen skiftes ut, men tidspunktet for når dette er nødvendig er vanskelig å si noe om.
- Tidspunkt for utskiftning av undertak nærmer seg.

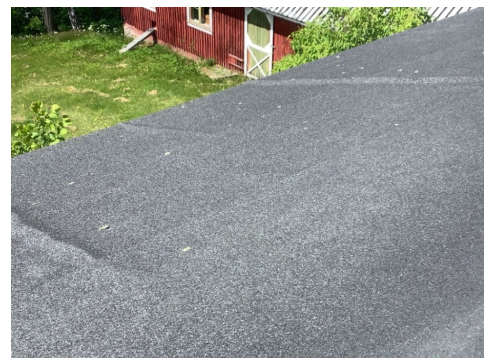
### Taktekking - 2

- Tidspunkt for utskiftning av taktekking nærmer seg.
- Overvåk tilstanden jevnlig. For å få tilstandsgrad 0 eller 1 må tekkingen skiftes ut, men tidspunktet for når dette er nødvendig er vanskelig å si noe om.
- Tidspunkt for utskiftning av undertak nærmer seg.

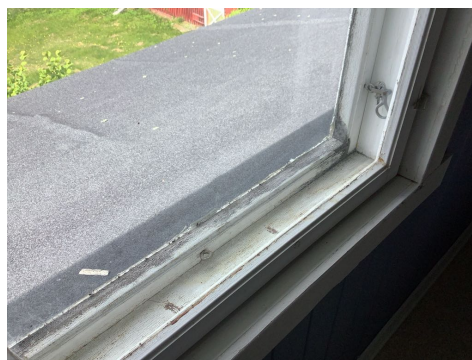
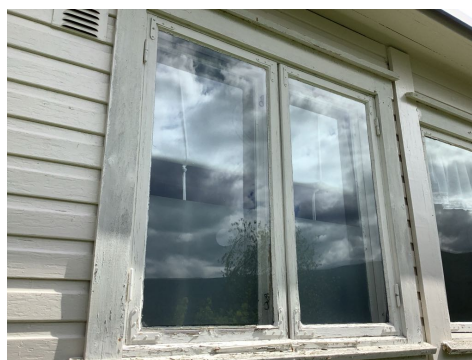
- Karmene i vinduer er slitte og det er sprekker i treverket.

- Det må påregnes noe vedlikehold og at enkelte vinduer må skiftes ut.

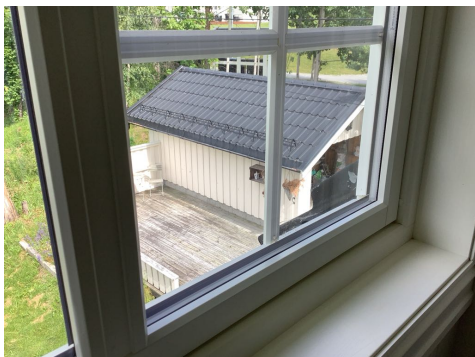
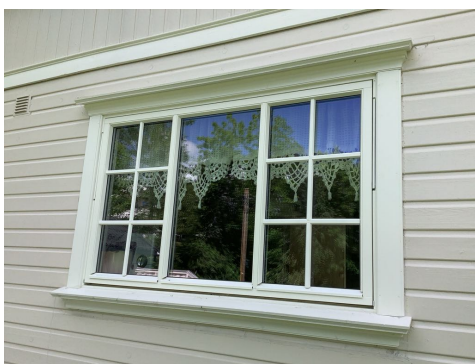
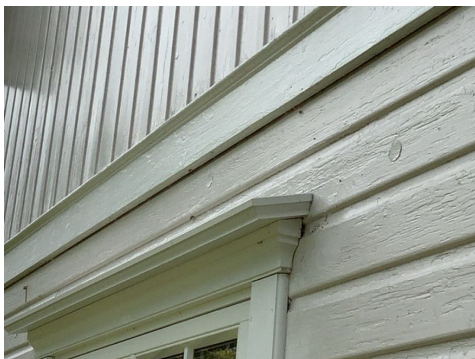
## ! TG 2 Vinduer fra 2021

- Det er påvist avvik rundt innsettsdetaljer.

- Det bør gjøres tiltak for å lukke avviket.

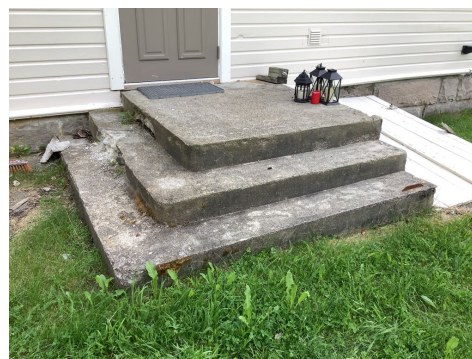
## ! TG 3 Utvendige trapper

- Det er ikke montert rekkverk.
- Betongtrapp har mindre sprekker/skader

- Rekkverk må monteres for å lukke avviket.
- Påviste skader må utbedres.

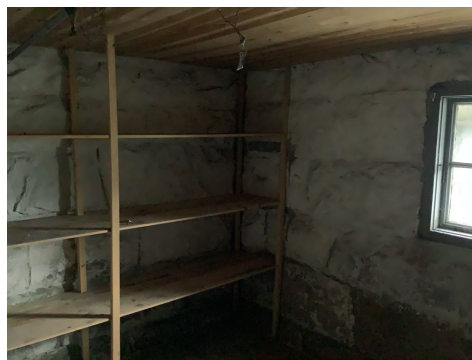
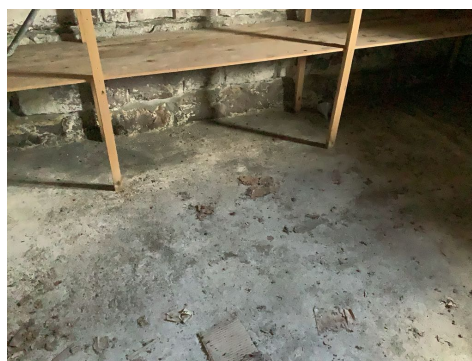
## TG 2 Rom Under Terreng

- Det er påvist indikasjoner på noe fuktgjennomtrenging inn i kjellermur.
- Det er registrert typisk "kjellerlukt"

- Det påviste fuktnivå gir grunn til å overvåke konstruksjonen jevnlig for å se utvikling over tid, og eventuelt foreta tiltak for å unngå fuktskader.
- Det må gjennomføres ytterligere undersøkelser.

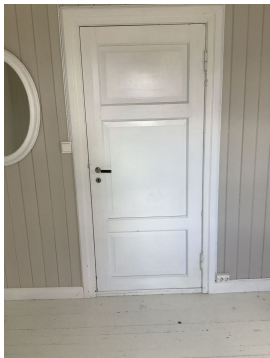
## ! TG 2 Innvendige dører

- Det er påvist avvik som tilsier at det bør foretas tiltak på enkelte dører.

- Enkelte dører må justeres.

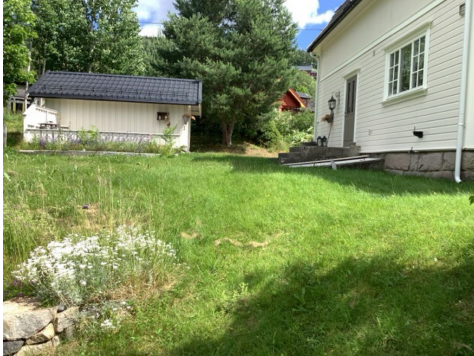
## TG 2 Utvendige vann- og avløpsledninger

Utvendige avløpsrør er av støpejern og er fra 1930. Det er offentlig avløp via private stikkledninger. Utvendige vannledninger er av jernrør og er fra 1930. Det er offentlig vannforsyning via private stikkledninger.

- Det er ikke behov for utbedringstiltak siden anlegget fungerer i dag, men ut ifra alder kan skader plutselig oppstå på eldre anlegg.
