# Tilstandsrapport

📍 Eiriks gate 6 B, 0650 OSLO

# gnr. 231, bnr. 101

Befaringsdato: 27.10.2025

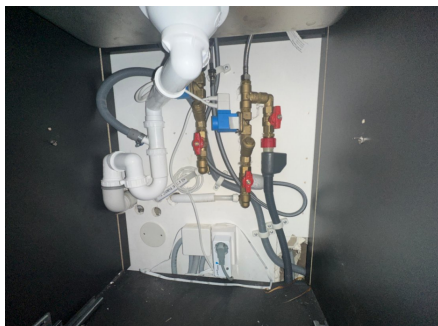
- Det mangler tettemuffer i enden av varerør på rør-i-rør-system.

Rørapplegg i kjøkkenbenk med Waterguard

Montering av tettemuffer på vannrør, i kjøkkenbenk bør påberegnes. Utette varerør kan forårsake vannskader, på tilstøtende konstruksjoner.

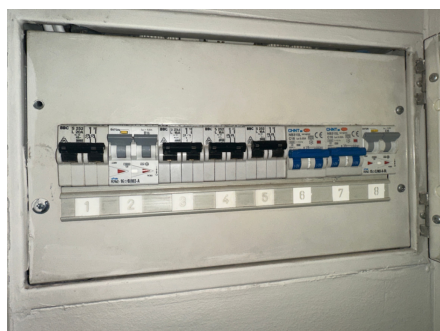
Sikringsskap med automatsikringer.

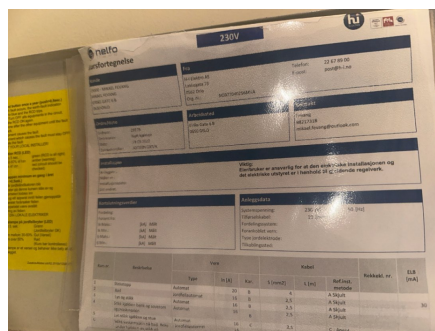
Kursoversikt i sikringsskap
