# Tilstandsrapport

📍 Eiriks gate 6 B, 0650 OSLO

# gnr. 231, bnr. 101

Befaringsdato: 27.10.2025

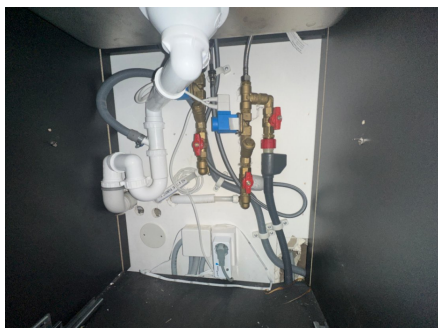
Røropplegg i kjøkkenbenk med Waterguard

Montering av tettemuffer på vannrør,  
i kjøkkenbenk bør påberegnes.  
Utette varerør kan forårsake vannskader,  
på tilstøtende konstruksjoner.

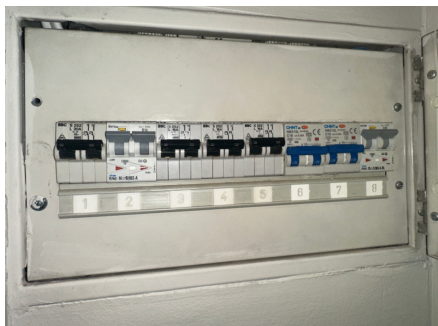
Sikringsskap med automatsikringer.

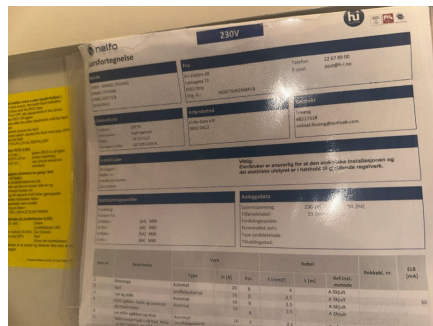
Kursoversikt i sikringsskap
