# Tilstandsrapport

Enebolig

Kornvegen 122 , 4350 KLEPPE

Befaringsdato: 23.02.2026

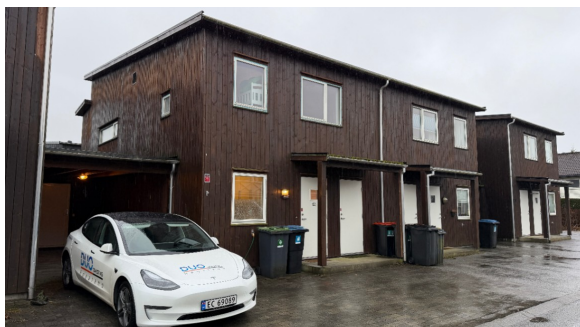
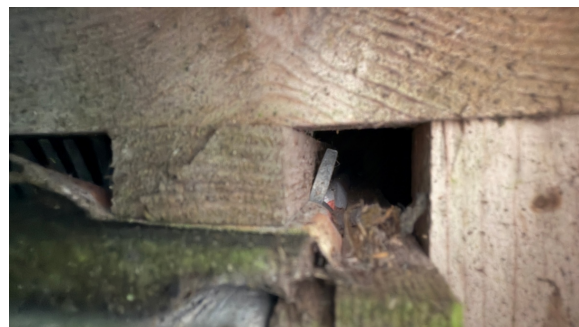
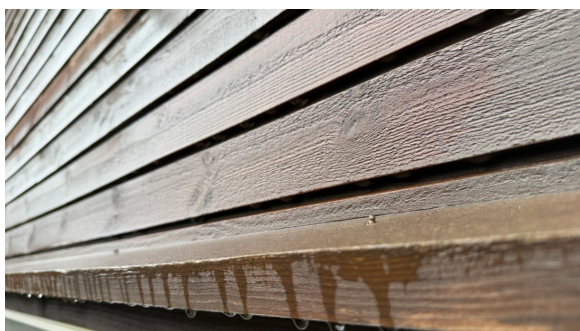
Utvendig kledning er fra byggeår. Det registreres stedvis tørkesprekker i kledningen, særlig på sider som er utsatt for sol og fuktighet.

Tørkesprekker og mangelfull ventilering kan medføre økt fuktbelastning og videre nedbrytning av kledning og underliggende konstruksjon over tid. Mangelfull musetetting øker risiko for skadedyr i veggkonstruksjonen. Det anbefales utbedring av ventilering og musetetting, samt løpende vedlikehold av kledning.

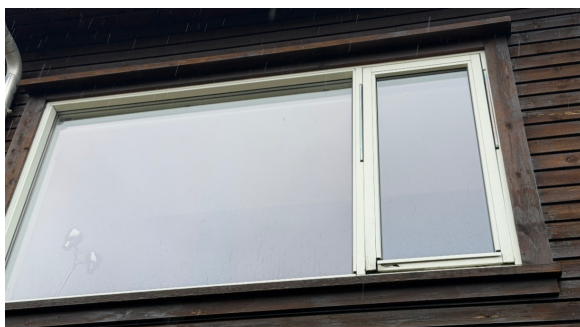
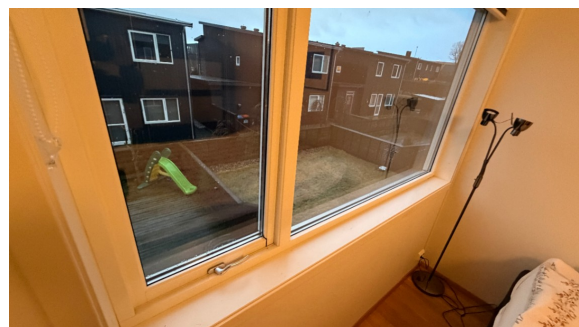
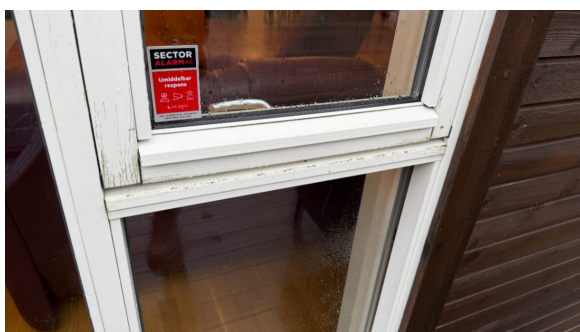
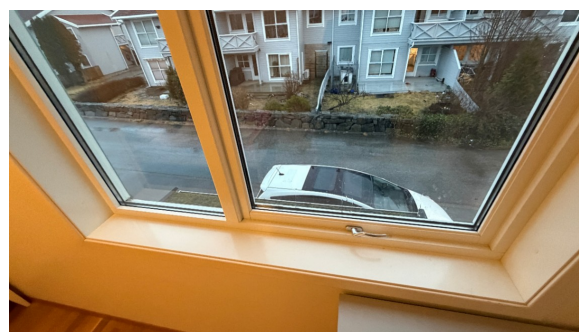
- Det er påvist at enkelte vinduer er vanskelig å åpne/lukke.
- Det er påvist avvik rundt innsettsdetaljer.
- Det er påvist vinduer med fukt/råteskader.
- Karmene i vinduer er slitte og det er sprekker i trevirket.

Det er registrert råteskade i vindu på soverom i 2. etasje mot sør. Det er videre registrert svelling i enkelte vinduer. Det ble ikke registrert fukt ved kontrolltidspunktet.

Råteskade innebærer nedbrytning av trevirke og kan medføre redusert konstruktiv styrke og behov for utskifting. Svelling kan påvirke funksjon (åpning/lukking) og tetthet.

- Vinduer med råteskader må erstattes med nye.

Generell overflatebehandling, samt smøring og vedlikehold av beslag anbefales.

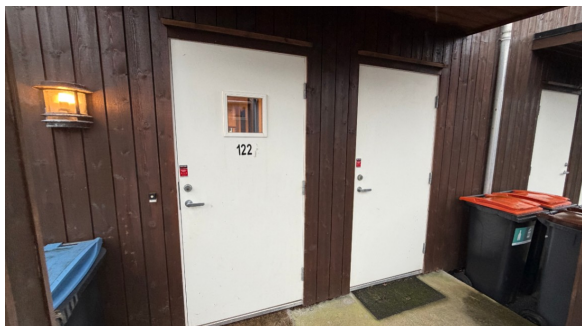
## TG 2 Dører

Forholdet kan over tid medføre redusert overflatebeskyttelse og økt vedlikeholdsbehov, særlig på værutsatte flater. Anbefaler jevnlig overflatebehandling, samt rengjøring/smøring av beslag.

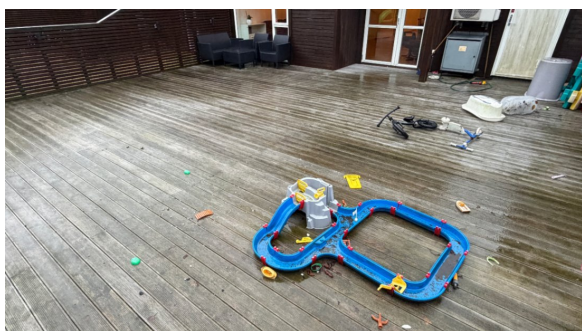
## TG 2 Balkonger, terrasser og rom under balkonger

Registrert tørkesprekker, avskalling og nedbrytning i terrassebord. Registrert retningsavvik på terrasseplattning.

Terrasse montert opp etter kledning, dette øker fuktbelastningen på treverket ,og minsker ventilering bak kledningen.

Forholdene kan medføre redusert bæreevne og stabilitet over tid, samt forkortet levetid på konstruksjonen. Vedlikehold og utskifting av skadet treverk må påregnes.

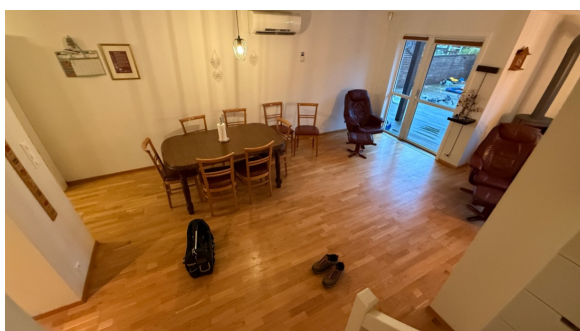
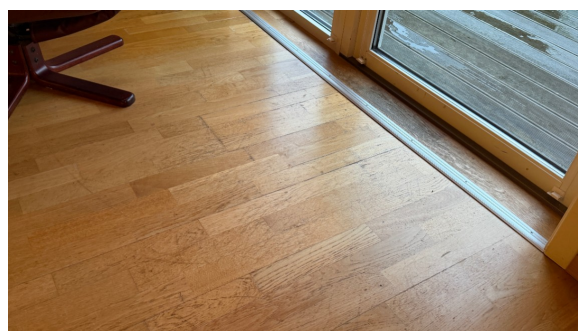
Det er hovedsakelig normal bruksslitasje på innvendige overflater. Parketten i stue har noe slitasje, særlig konsentrert i området ved terrassedør. Stedvis riss i overgang tak/vegg, påregnelig normal ved listefri utførelse.

Forholdene vurderes som normale bruksspor og konstruksjonsmessig påregnelige bevegelser. Det er ikke indikasjoner på avvik som tilsier behov for tiltak utover ordinært vedlikehold.

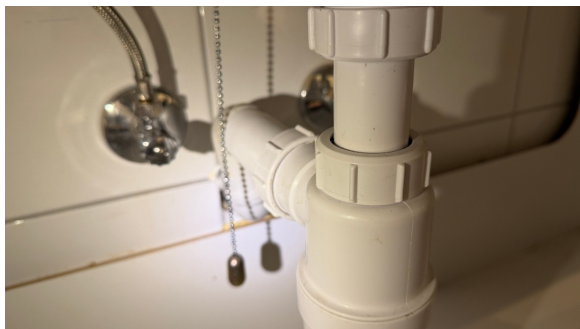
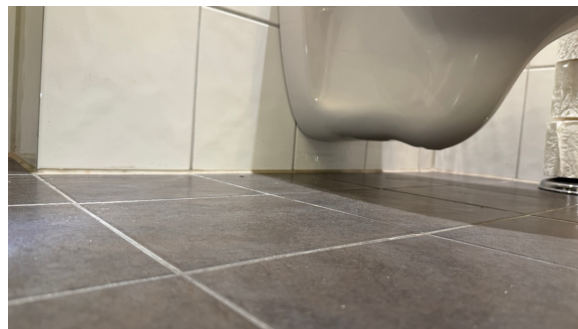
- Det er ikke påvist tilfredsstillende løsning for å synliggjøre lekkasje fra innebygget systerne.
- Det er påvist andre avvik:

Forholdet kan redusere funksjon og risiko for kontinuerlig vannsig dersom knappen ikke går tilbake i normal posisjon.

Dokumentasjon av annen godkjent løsning for innebygget systerne bør fremskaffes.

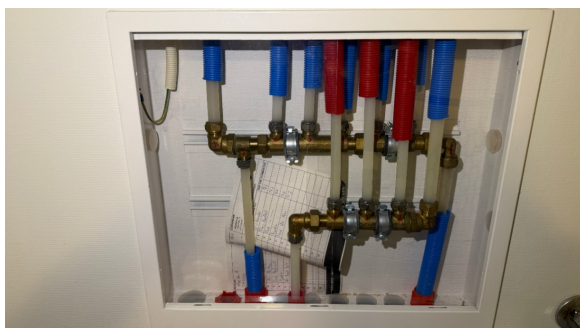
Stoppekran er lokalisert, men ikke merket. Det ble ikke observert lekkasjer eller unormal slitasje.

Manglende merking av hovedstoppekran er et mindre avvik fra anbefalt praksis. Merkingen skal bidra til å lette lokalisering ved behov for stenging av vann, særlig i nødsituasjoner.

Noe redusert vanntrykk ved samtidig tapping må påregnes, men forholdet vurderes ikke vesentlig betydning for normal bruk.
