Kornvegen 122, 4350 KLEPPE

**Vertikaldelt bolig  
med 3 soverom og 2 stuer  
i Kleppestemmen  
Innbydende terrasse**

| Tilstandsrapport ..... | 44 |

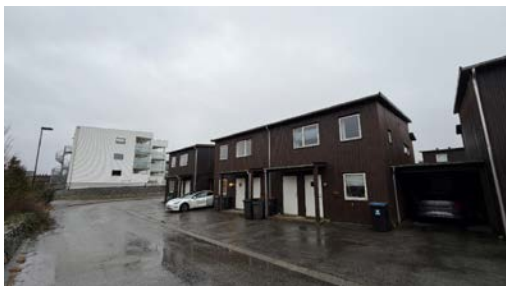
Mose kan holde på fuktighet og over tid bidra til økt slitasje og redusert levetid på taktekingen.

Rengjøring av takflaten og eventuell behandling for å begrense videre mosevekst anbefales.

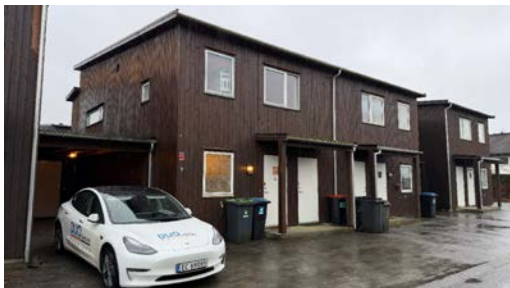
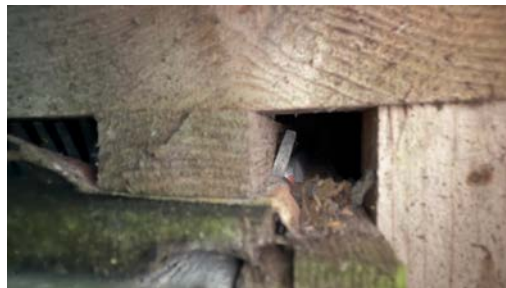
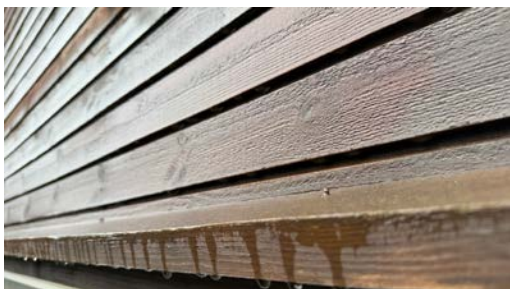
Utvendig kledning er fra byggeår. Det registreres stedvis tørkesprekker i kledningen, særlig på sider som er utsatt for sol og fuktighet. Det er stedvis manglende ventilering/luftespalte i overgang ved vannbord. Musetetting er enkelte steder ikke tilstrekkelig avsluttet mot vegg.

Tørkesprekker og mangelfull ventilering kan medføre økt fuktbelastning og videre nedbrytning av kledning og underliggende konstruksjon over tid. Mangelfull musetetting øker risiko for skadedyr i veggkonstruksjonen. Det anbefales utbedring av ventilering og musetetting, samt løpende vedlikehold av kledning.

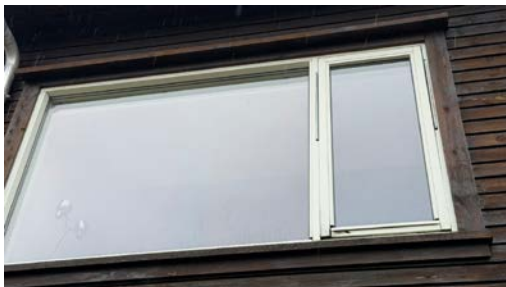
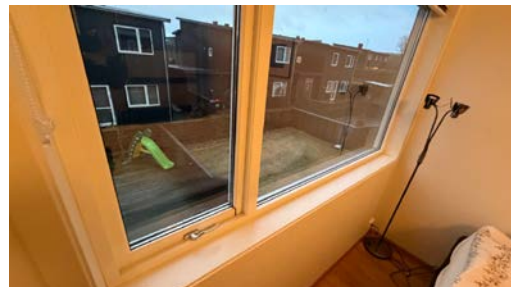
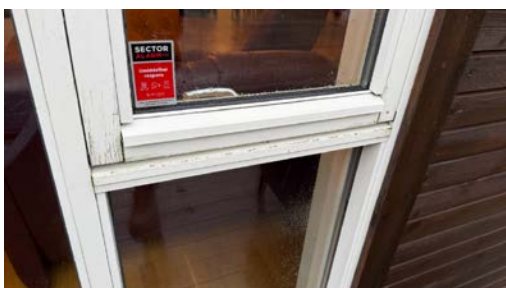
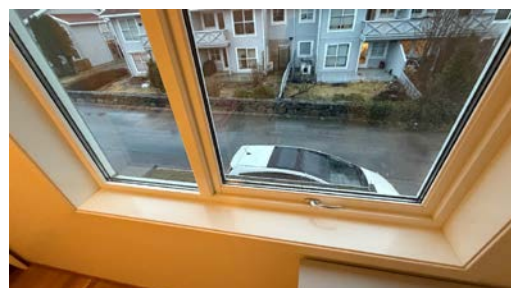
Det er registrert råteskade i vindu på soverom i 2. etasje mot sør. Det er videre registrert svelling i enkelte vinduer. Det ble ikke registrert fukt ved kontrolltidspunktet.

Generell overflatebehandling, samt smøring og vedlikehold av beslag anbefales.

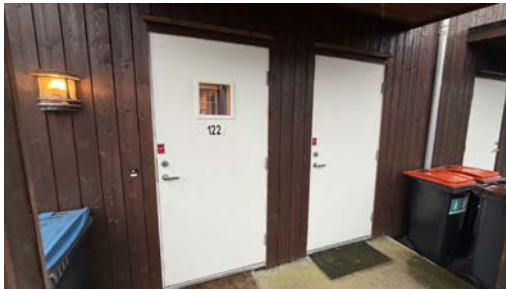
Forholdet kan over tid medføre redusert overflatebeskyttelse og økt vedlikeholdsbehov, særlig på værutsatte flater. Anbefaler jevnlig overflatebehandling, samt rengjøring/smøring av beslag.

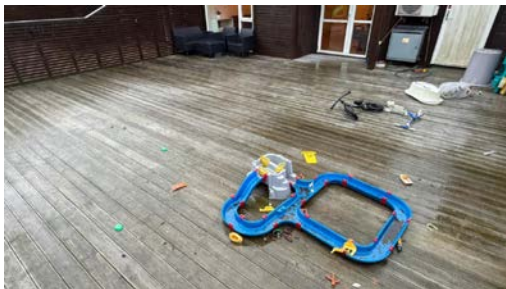
Forholdene kan medføre redusert bæreevne og stabilitet over tid, samt forkortet levetid på konstruksjonen. Vedlikehold og utskifting av skadet treverk må påregnes.

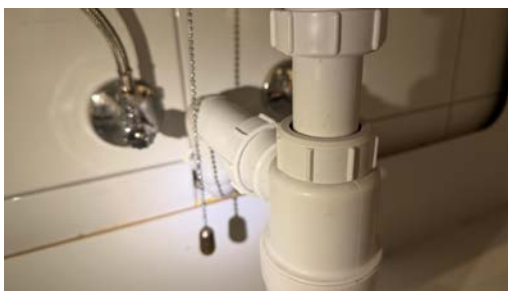
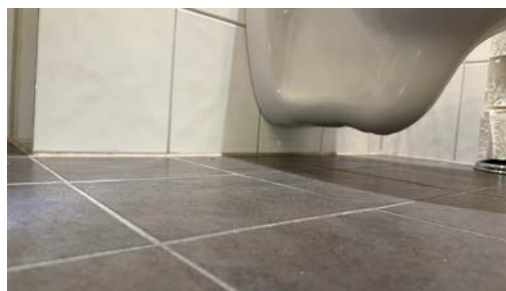
Forholdet kan redusere funksjon og risiko for kontinuerlig vannsig dersom knappen ikke går tilbake i normal posisjon.

Dokumentasjon av annen godkjent løsning for innebygget sisterner bør fremskaffes.

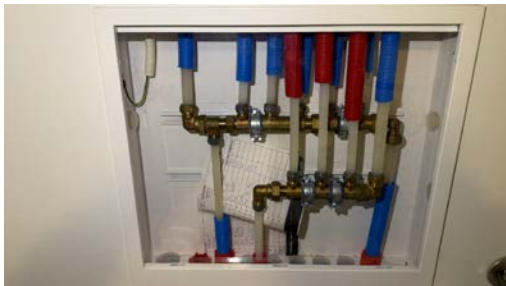
Manglende merking av hovedstoppekran er et mindre avvik fra anbefalt praksis. Merkingen skal bidra til å lette lokalisering ved behov for stenging av vann, særlig i nødsituasjoner.

Noe redusert vanntrykk ved samtidig tapping må påregnes, men forholdet vurderes ikke vesentlig betydning for normal bruk.
