# Tilstandsrapport

Enebolig

Hellesletta 6, 1900 FETSUND

Befaringsdato: 03.09.2025

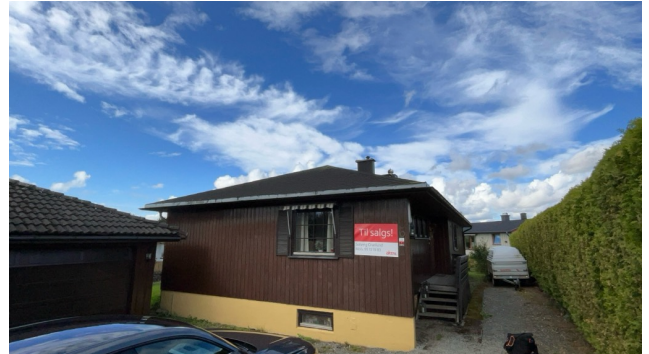
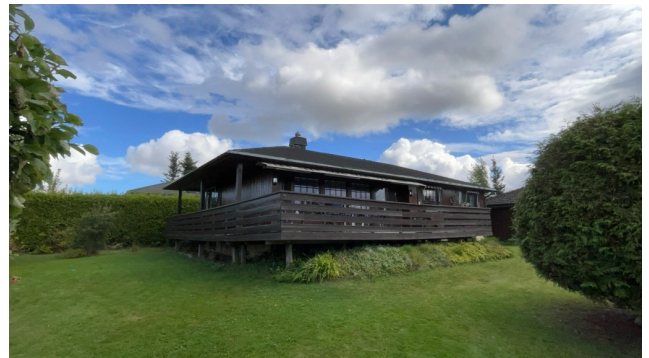
Pappshingel fra ukjent årstall. Taktekking anses å ha sin tiltenkte funksjon uten negative avvik utfra alder tatt i betraktning. Taktekket ble besiktiget fra bakkeplan. Siden taket (takkonstruksjon, taktekking og skorstein) kun er observert fra bakkenivå, er vurderingen begrenset av dette. Det er ikke sikkerhetsmessig forsvarlig å bevege seg ut på taket eller observere fra stige. Selv om det ikke er avdekket skader under befaringen, betyr ikke dette at det ikke foreligger skader som en besiktigelse på taket kan avdekke. Vær oppmerksom på denne risikoen. En undersøkelse av taket kan utføres av en fagperson under tilstrekkelige sikkerhetsforhold.

Besiktigelse av taktekke.

- Tidspunkt for utskiftning av undertak nærmer seg.
- Overvåk tilstanden jevnlig. For å få tilstandsgrad 0 eller 1 må tekkingen skiftes ut, men tidspunktet for når dette er nødvendig er vanskelig å si noe om.
- Tidspunkt for utskiftning av taktekking nærmer seg.
- Når taktekking og undertak begynner å bli gamle, øker risikoen for lekkasjer, noe som kan føre til omfattende og kostbare reparasjoner av underliggende konstruksjoner dersom en ikke foretar tiltak på konstruksjonene før dette oppstår.

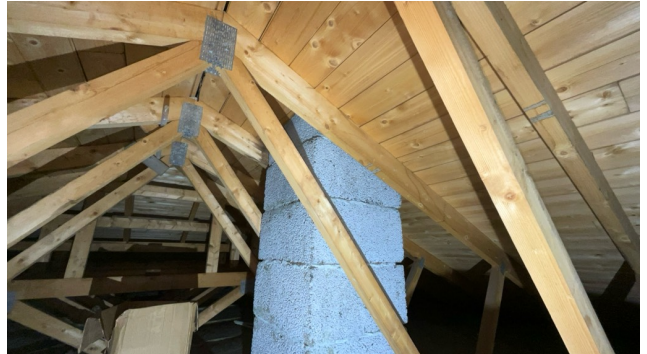
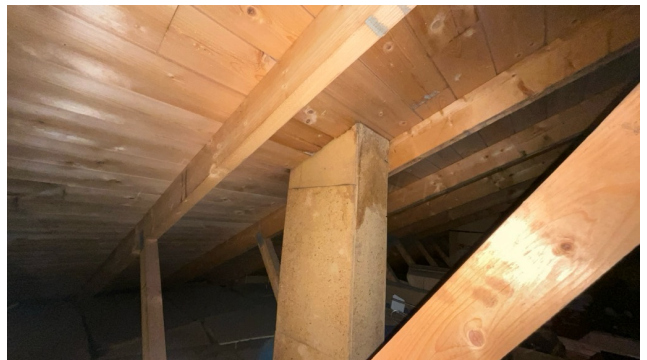
- Det er fra loft/kryp loft påvist indikasjoner på at det er punktering av dampspærre, som medfører svekket effekt av dampspærrefunksjonen.
- Det er påvist avvik rundt gjennomføringer i takflaten.

Loftsluke bør byttes.

- Det bør gjøres lokale tiltak.

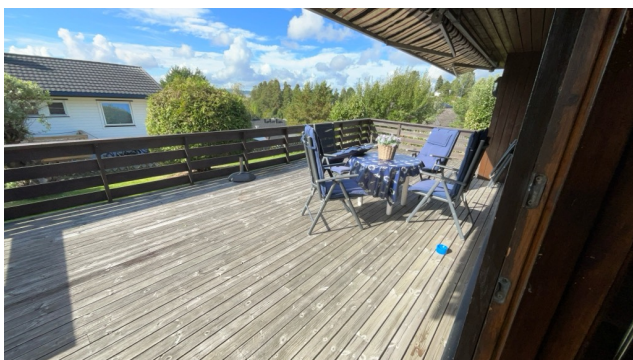
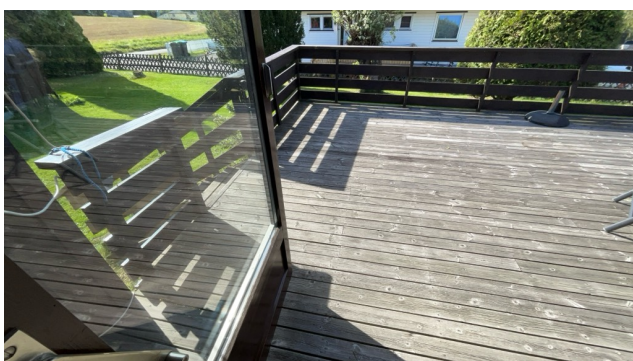
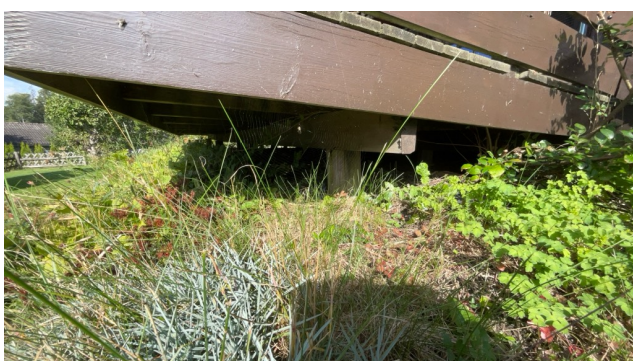
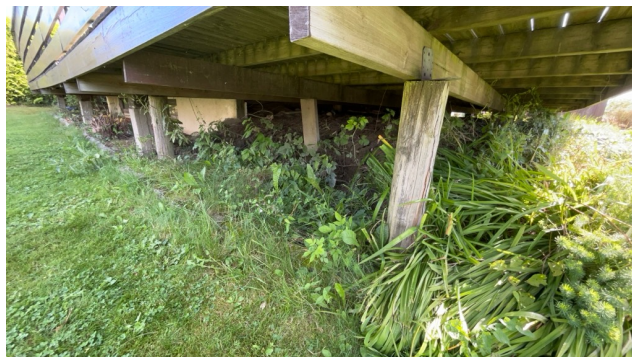
- Det er påvist fukt-/råteskader i konstruksjonen.
- Rekkverket er for lavt i forhold til dagens krav til rekkverkshøyder.
- Konstruksjonene har omfattende skjevheter.

- Råteskadet trekledning må skiftes ut.
- De påviste skader må utbedres.
- Råteskadede konstruksjoner må skiftes ut.

**Kostnadsestimat: 50 000 - 100 000**

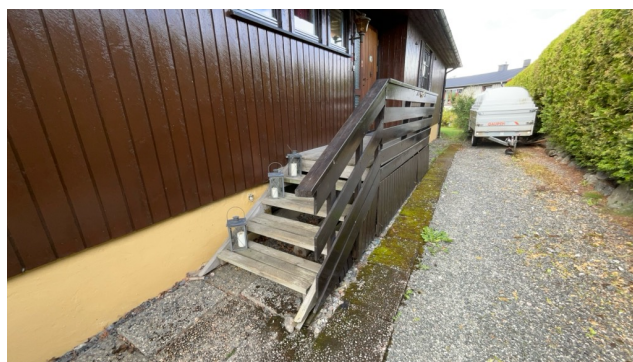
Utvendig tretrapp fra antatt byggeår. Trapp fremstår med tiltenkt funksjon dog synlig elde og skjevheter der vedlikehold eller kommende utskiftninger ikke kan utelukkes på sikt.

Besiktigelse av trapp.

Trapp bør skiftes ut på sikt. Pris må innhentes for faktiske kostnader.

**Kostnadsestimat: 10 000 - 50 000**

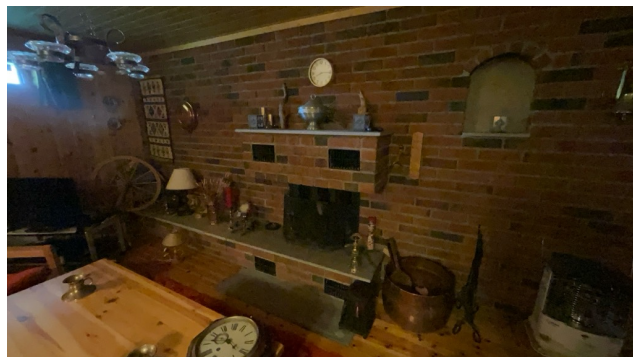
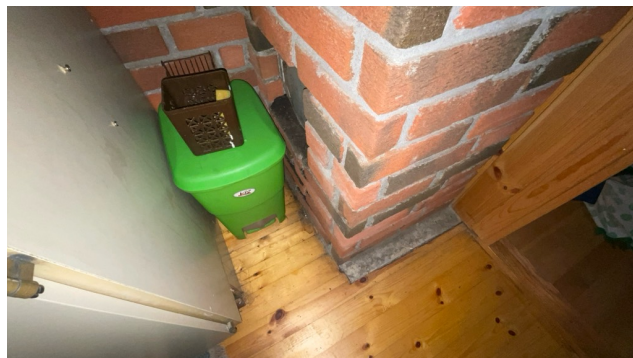
Besiktigelse av ildsted.

Ildplate under feieluke bør opparbeides.

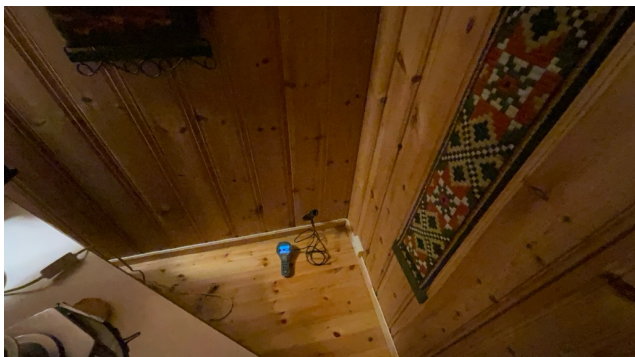
Ingen betydelige symptomer på overflater for øvrig.

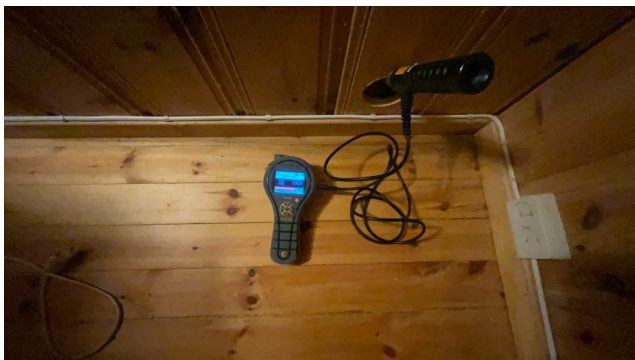
Rom under terreng: Gulvet er av furu. Veggene har panel. Hulltaking er foretatt og det er påvist avvik i konstruksjonen. Hulltaking er foretatt ved/i Kjellerstue. Fuktkvotemåling (vekt%) i konstruksjonen ble målt til 100 og er godt over fibermetningspunktet på 28 %.

- Det er i hulltaking påvist fukt-/råteskader.

Utført hulltaking på rom under terreng.

- Ytterligere undersøkelser må foretas for å få kartlagt årsak og omfanget på eventuelle skader.

Alle innredet og utført overflater bør fjernes i samsvar med etablering av ny drenering før videre innredninger av kjelleren. Ved innredning av overflater før ny drenering er opparbeidet kan dette før til skader på konstruksjoner og redusert inneklime samt økt risiko for muggsopp m.m. Fjerning av dampspærre på nedre del av vegg bør utføres da det er anbefalt at konstruksjoner under grunn har en pustende konstruksjon. Rom under terreng på ses i sammenheng med drenering.

**Kostnadsestimat: Over 300 000**

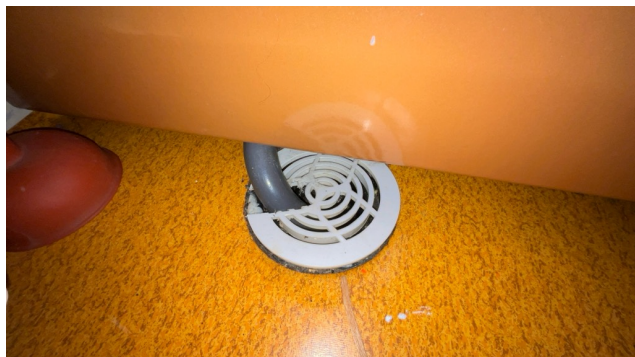
Kontroll av sluk.

- Våtrommet har behov for omfattende oppgraderinger. For å sikre en løsning som oppfyller gjeldende krav, bør tettesjikt, sluk og røropplegg oppgraderes og dokumenteres.
- Manglende oppgradering av våtrommet medfører høy risiko for at konstruksjonene ikke vil tåle vanlig bruk av vann eller lekkasjer. Selv om det er dusjkabinett, er det fortsatt en betydelig risiko for at våtrommets konstruksjoner ikke tåler lekkasjer. Dette kan føre til fuktskader på tilstøtende konstruksjoner.

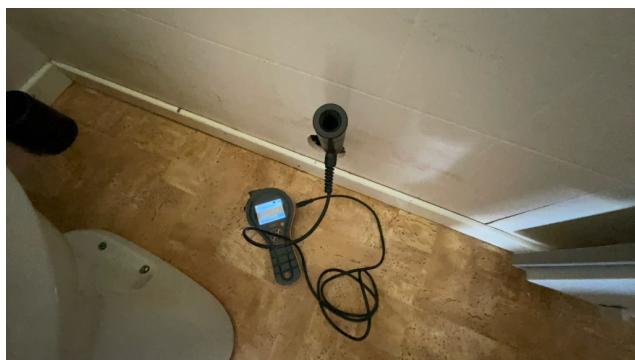
Hulltaking er foretatt uten å påvise unormale forhold. Hulltaking er foretatt ved/i Wc.

Utført hulltaking.

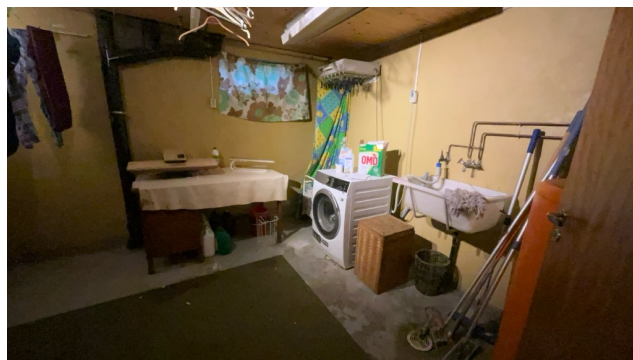
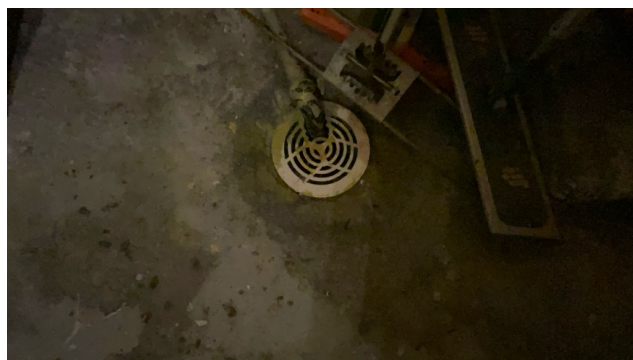
- Manglende oppgradering av våtrommet medfører høy risiko for at konstruksjonene ikke vil tåle vanlig bruk av vann eller lekkasjer. Selv om det er dusjkabinett, er det fortsatt en betydelig risiko for at våtrommets konstruksjoner ikke tåler lekkasjer. Dette kan føre til fuktskader på tilstøtende konstruksjoner.

Kontroll av sluk.

- Våtrommet har behov for omfattende oppgraderinger. For å sikre en løsning som oppfyller gjeldende krav, bør tettesjikt, sluk og røropplegg oppgraderes og dokumenteres.

Kostnadsestimat: 100 000 - 300 000

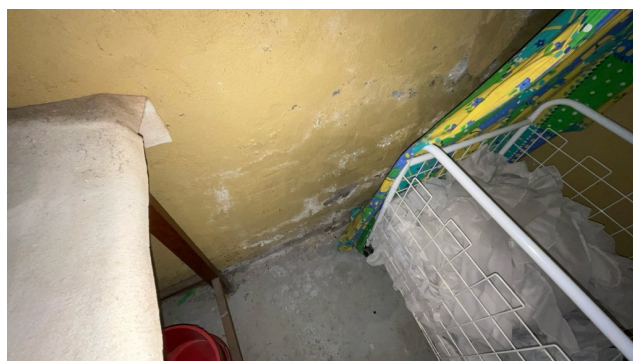
Synlig saltutslag på vegg.

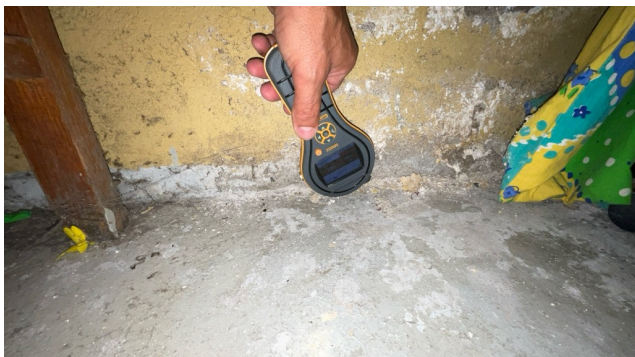
- Det er registrert symptom på fuktskader.

Indikert variable fuktverdier på nedre del av grunnmur.

- De påviste skader må utbedres.

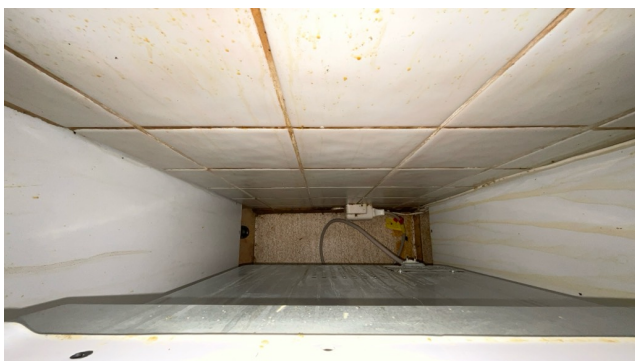
- Det er påvist skader på overflater/kjøkkeninnredning utover normal slitasjegrad.

Kontroll bak ovn. Ingen tegn til fuktskader på befaringsdagen dog synlig elde.

- Det må påregnes lokal utbedring/utskiftning.

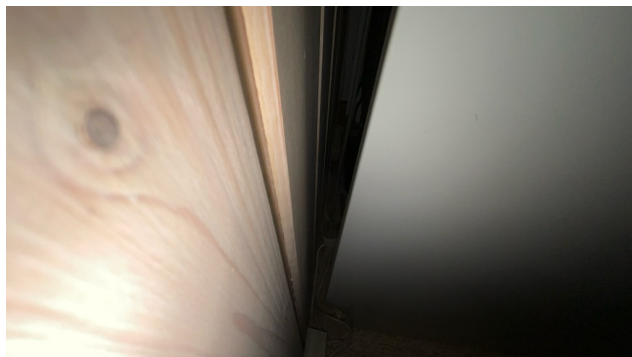
Kontroll bak kjøleskap. Ingen tegn til fuktskader på befaringsdagen dog synlig elde.

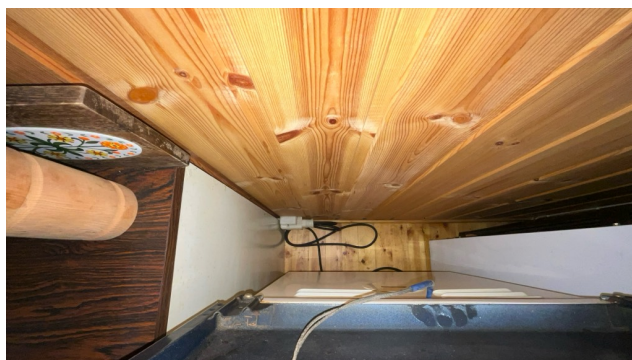
- Det er påvist skader på overflater/kjøkkeninnredning utover normal slitasjegrad.

Kontroll bak ovn. Ingen tegn til fuktskader på befaringsdagen.

- Det må påregnes lokal utbedring/utskiftning.

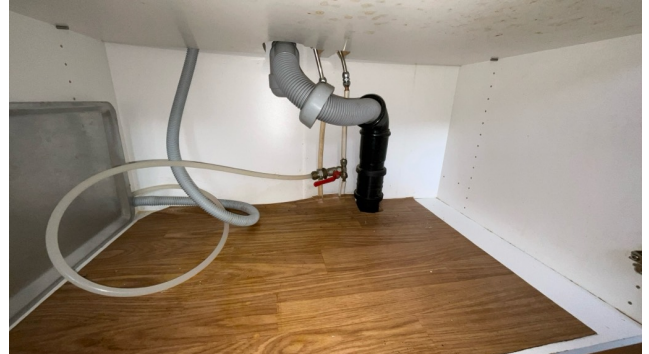
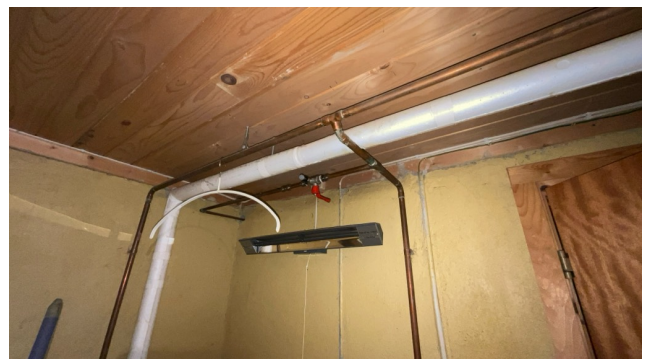
Røropplegg av eldre kobberør. Med tanke på alder og materialvalg ansees rør som tilfredsstillende men kommende modernisering av røropplegg kan heller ikke utelukkes på sikt. Waterguard i benkeskap på kjøkken bør etableres for god sikring av lekkasjevann.

Besiktigelse av røropplegg.

- Tidspunkt for utskiftning av vannledninger nærmer seg.
- I forbindelse med oppgradering av våtrom vil det være naturlig med utskiftning av rør.
- Det er ikke behov for utbedringstiltak siden anlegget fungerer i dag, men ut ifra alder kan skader plutselig oppstå på eldre anlegg.

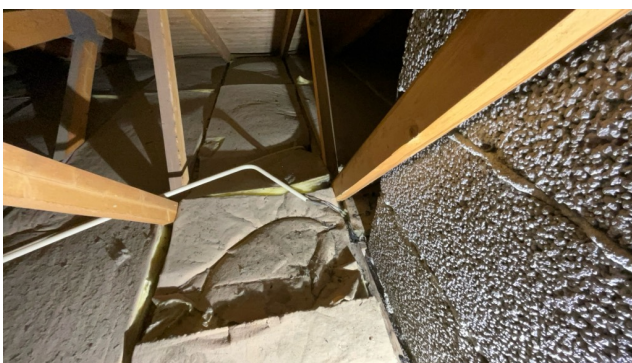
Løse ledning på loft bør fjernes.

Pristilbud må innhentes for faktiske kostnader. Estimert er gitt for lokale utbedringer. Utsifting av anlegget i sin helhet eller ved tilleggsønsker vil bli etter høyere beløp.

**Kostnadsestimat: 10 000 - 50 000**

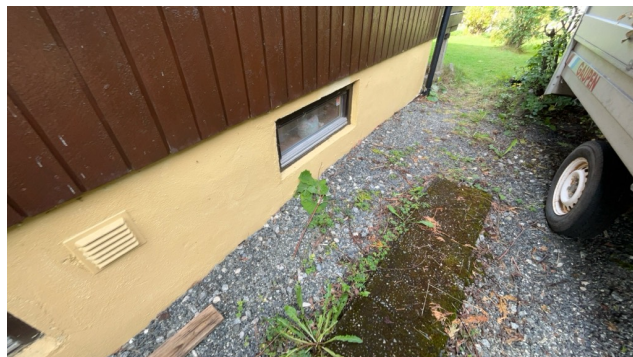
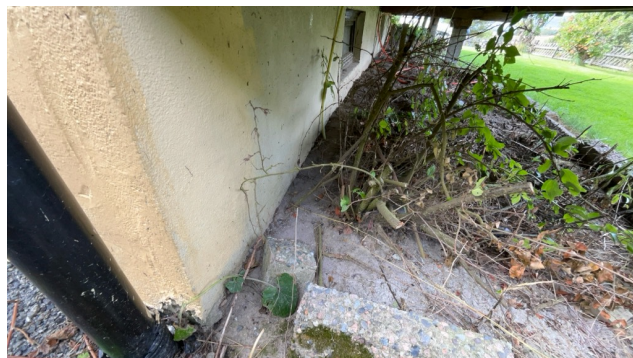
Grunnmasser som ligger over fuktsikring vil føre til av vannbelastning kommer letter inn i konstruksjon.

Kontroll av drenering/fuktsikring.

- Overvåk tilstanden jevnlig. For å få tilstandsgrad 0 eller 1 må dreneringen skiftes ut, men tidspunktet for når dette er nødvendig er vanskelig å si noe om. Bruken av underetg/kjeller vil og være avgjørende.
- Tiltak for redrenering rundt boligen kan ikke utelukkes.
- Overvåk tilstanden jevnlig. For å få tilstandsgrad 0 eller 1 må dreneringen skiftes ut, men tidspunktet for når dette er nødvendig er vanskelig å si noe om.

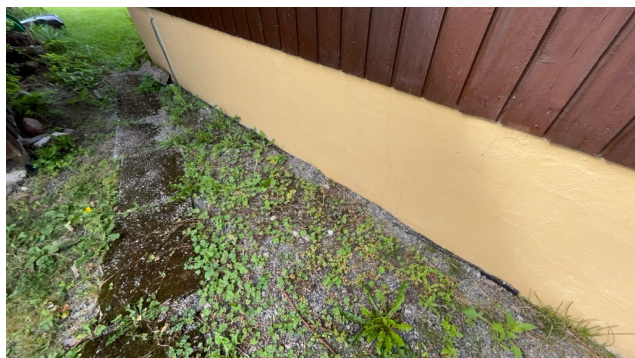
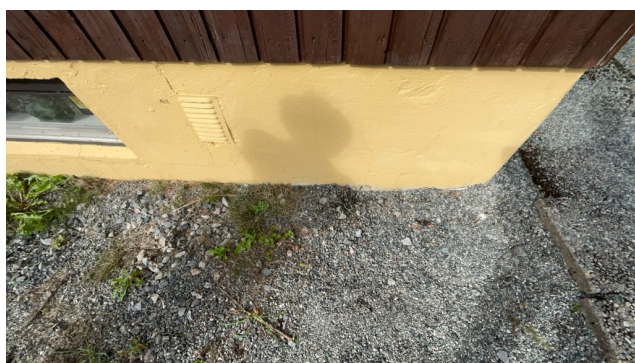
Kontroll av drenering/fuktsikring.

- Lokal utbedring må utføres.

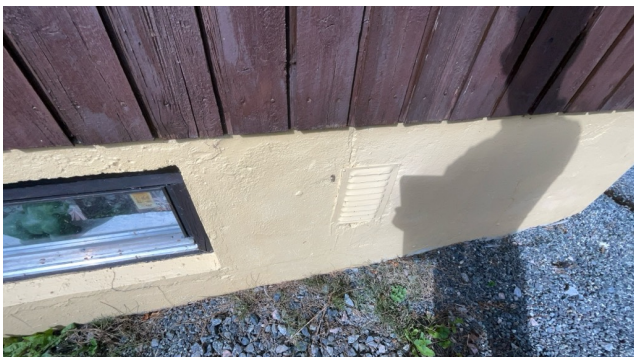
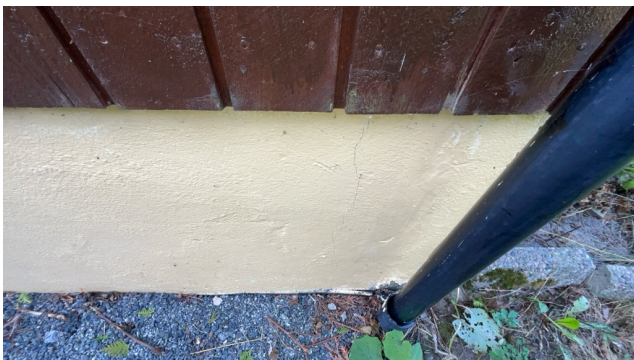
Det er påvist sprekker i murte/pussede fasader.

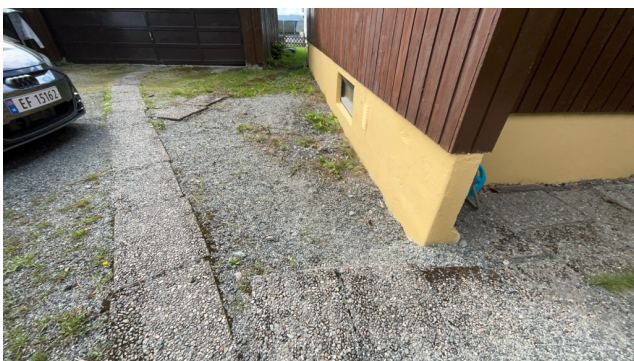
Det er påvist dårlig fall eller flatt terreng inn mot grunnmur og dermed muligheter for større vannansamlinger.

- Det bør foretas terrengjusteringer.
