Tilstandsrapport

Enebolig

Morkvegen 5, 1929 AULI

Befaringsdato: 09.09.2024

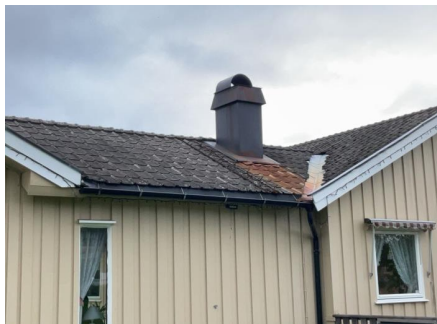
TG 2 Nedløp og beslag

Takrenner og nedløp i stål/blekk.

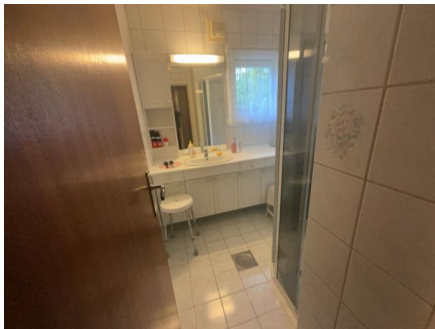
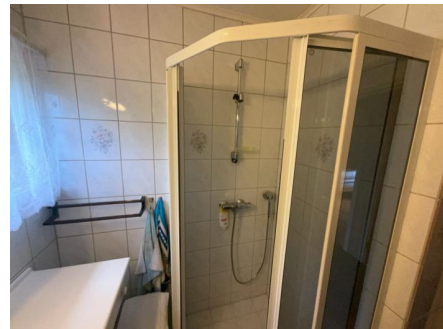
TE 1 Tilliggende konstruksjoner våtrom

Eldre våtrom, tilfredsstillende ikke dagens krav/bruk. Kan oppstå fuktskader.

Bygningsdeler på bad og vaskerom må i tillegg til å få tilstandsgrad opp mot kravene som gjaldt da de ble bygget, også kontrolleres mot dagens krav, på bakgrunn av at bruken av slike rom har endret seg vesentlig opp gjennom årene. Et baderom uten membran på gulv og del av vegg kan blant annet ikke brukes til dusjing direkte på gulv, men må ha dusjkabinett som fører dusjvannet direkte til sluket selv om dette ikke gir en garanti for fuktskader. Det vurderes ikke uvanlig at et eldre bad på dette grunnlagt kan få en høy tilstandsgrad, selv om det ikke er observert fukt eller svikt i bygningsdelene. Det vil da være opp til kjøper å oppgradere badet eller annet våtrom. Oppussing/rehabiliteringer må påregnes.

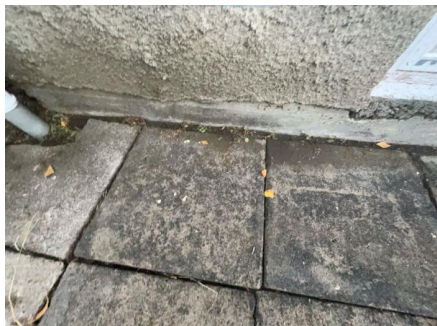
TG 2 Grunnmur og fundamenter

Støpt dekke på grunn og murte kjellervegger.

- Det er registrert skråriss som er symptom på setninger.
- Grunnmuren har sprekkdannelser.

Oppussing/rehabiliteringer må påregnes.

- Lokal utbedring må utføres.
- Påviste skader må utbedres.
