Morkvegen 5, 1929 AULI

**Velholdt enebolig innerst i
blindvei, alt på en flate. Flat tomt.
Dobbel garasje.**

Befaringsdato: 09.09.2024 Rapportdato: 09.09.2024 Oppdragsnr.: 11483-1638 Referansenummer: LS3058

Autorisert foretak: Boligtaksering Oslo & Akershus AS

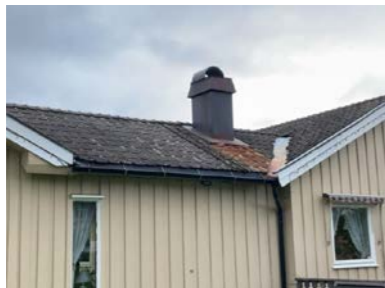
TG 2 Nedløp og beslag

Takrenner og nedløp i stål/blekk.

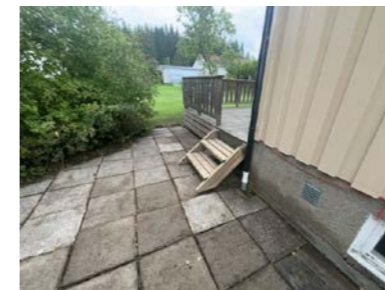
TG 2 Overflater

- Det er påvist andre avvik:

- Det må foretas tiltak for å lukke avviket.

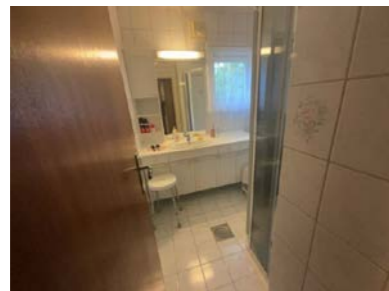
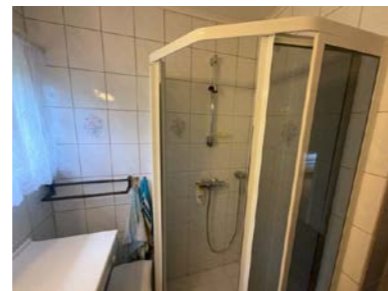
1 ETASJE > BAD

TG 1 Tilliggende konstruksjoner våtrom

Eldre våtrom, tilfredsstillende ikke dagens krav/bruk. Kan oppstå fuktskader.

Bygningsdeler på bad og vaskerom må i tillegg til å få tilstandsgrad opp mot kravene som gjaldt da de ble bygget, også kontrolleres mot dagens krav, på bakgrunn av at bruken av slike rom har endret seg vesentlig opp gjennom årene. Et badrom uten membran på gulv og del av vegg kan blant annet ikke brukes til dusjing direkte på gulv, men må ha dusjkabinett som fører dusjvannet direkte til sluket selv om dette ikke gir en garanti for fuktskader. Det vurderes ikke uvanlig at et eldre bad på dette grunnlaget kan få en høy tilstandsgrad, selv om det ikke er observert fukt eller svikt i bygningsdelene. Det vil da være opp til kjøper å oppgradere badet eller annet våtrom. Oppussing/rehabiliteringer må påregnes.

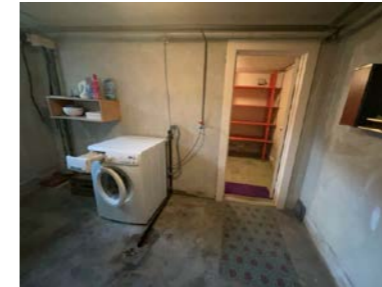
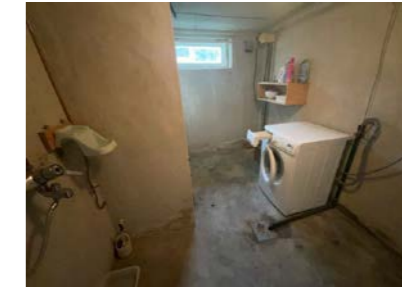
KJELLER > VASKEKJELLER

TG 1U Tilliggende konstruksjoner våtrom

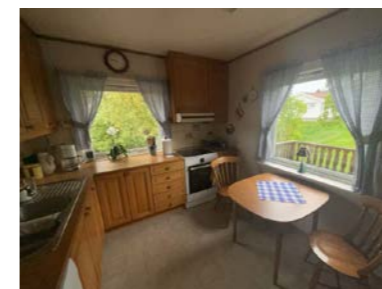
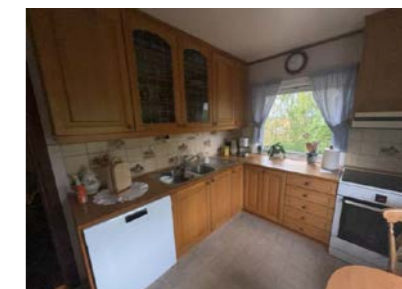
1 ETASJE > KJØKKEN

TG 2 Avtrekk

- Det er påvist andre avvik:

- Det må foretas tiltak for å lukke avviket.

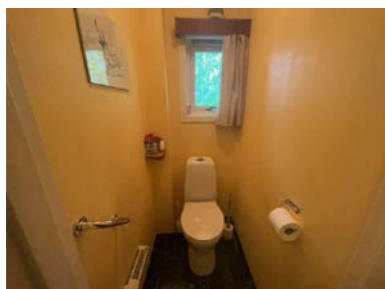
TG 2 Vannledninger

Skader kan plutselig oppstå på eldre anlegg.

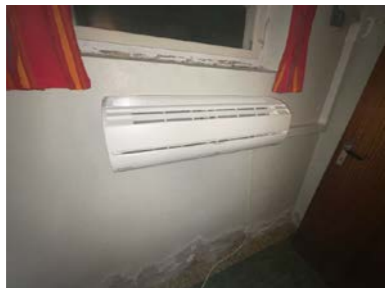
TG 1 Varmesentral

Luft til luft varmepumpe i stue.

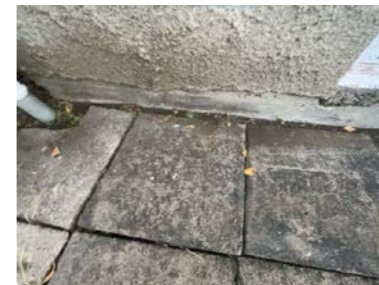
- Det er registrert skråriss som er symptom på setninger.

- Grunnmuren har sprekkdannelse.

TG 2 Grunnmur og fundamenter

Støpt dekke på grunn og murte kjellervegger.

- Lokal utbedring må utføres.
- Påviste skader må utbedres.

Oppussing/rehabiliteringer må påregnes.
