Tilstandsrapport

Enebolig

Smedvegen 43 , 2260 KIRKENÆR

Befaringsdato: 19.03.2026

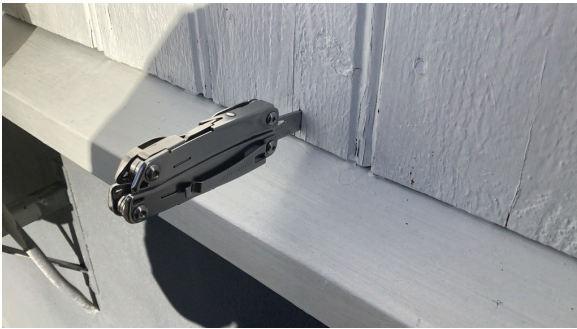
- Det er ingen eller liten lufting i nedre kant av kledning mot grunnmur.
- Det er påvist spredte råteskader i bordkledningen.

Kledning og omramming rundt vinduer er ført helt ned til vannbrett og svillebrett, og dette fører til at kledning og omramming kan trekke opp fukt fra vannbrett/svillebrett.

Eksempel på råteskadet kledning, og kledning går helt ned til svillebrett.

- Råteskadet trekledning må skiftes ut.

Det bør etableres spalte mellom kledning og omramming, og vannbrett og svillebrett slik at fukt ikke kan trekkes opp fra vannbrett.

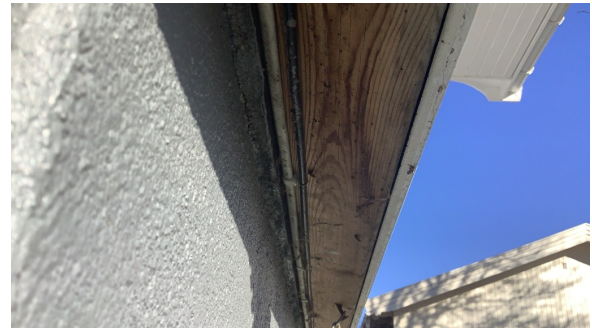
Det er ikke lufting bak bordkledning.

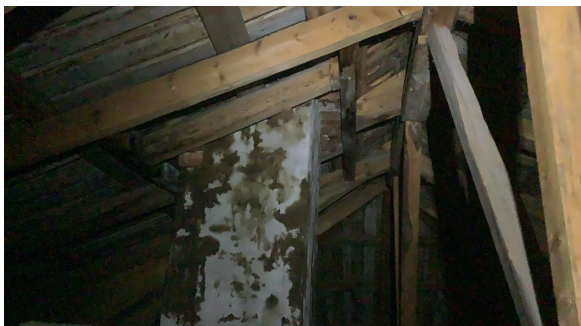
Det er påvist fuktskjolder rundt pipe, men dette kan ha oppstått før takteking ble skiftet.

Fuktskjolder i treverk rundt pipe.

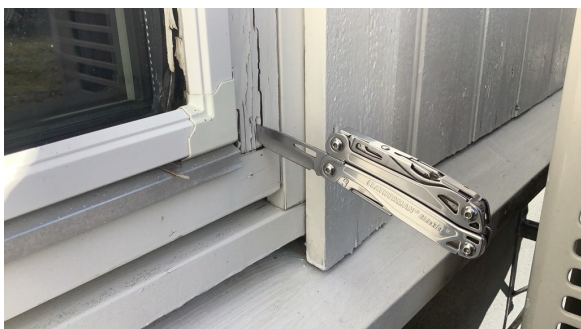
Det er påvist vindu med råteskader.

Råteskadet vindu.

Råteskadet vindu må skiftes ut eller utbedres.

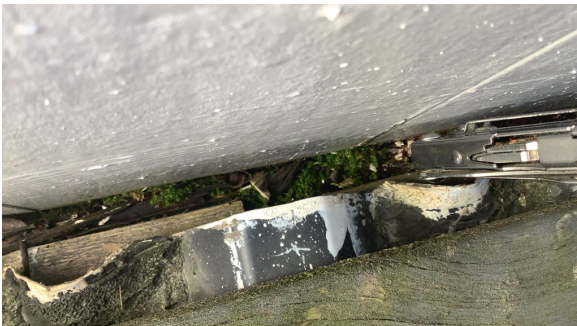
Metallplater leder ikke vann vekk, men til enden av konstruksjonen, og her er det påvist råteskader med ukjent omfang.

Råteskader i gulvkonstruksjonen på luftebalkong.

Balkongkonstruksjonen bør demonteres fra toppen for å undersøke omfang av råteskader, og utbedre disse. Det må etableres et tett tettesjikt som leder vannet vekk fra konstruksjonen for å forhindre fuktskader.

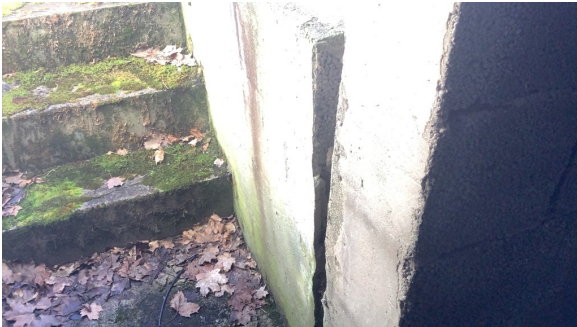
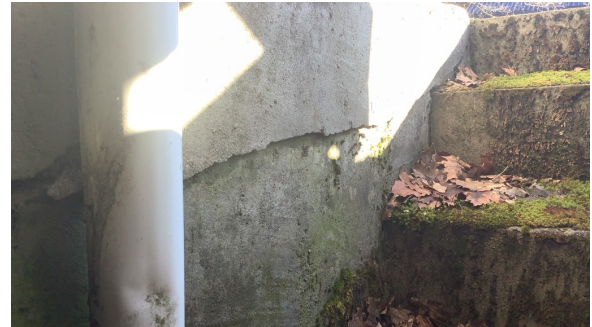
Murte vanger ved betongtrapp har sprekker og skjevheter.

Skjevhet i murt vange for trapp.

Sprekkdannelse i murt vange for trapp.

Følg med på eventuell utvikling. Hvis utvikling skjer vil det være behov for å grave ut på utsiden av vangene og mure nye vanger.

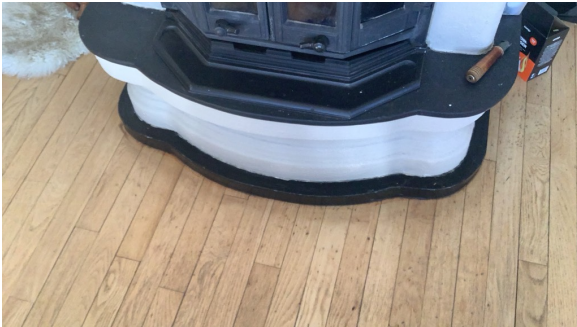
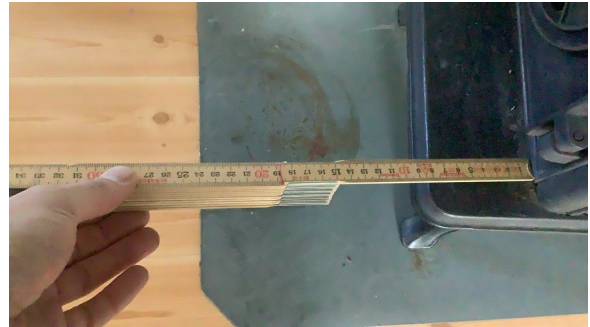
Mangelfull størrelse på ildfast materiale foran ildsted.

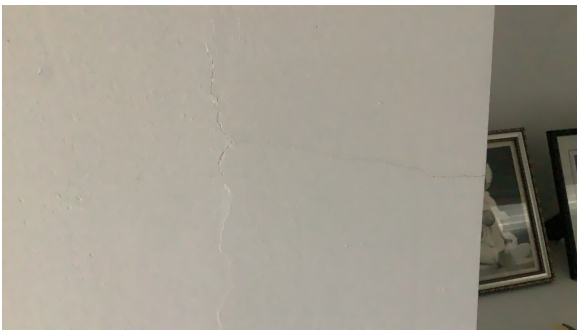
Det er påvist enkelte riss i puss på pipe.

Riss i puss på pipe.

Riss bør utbedres ved vedlikehold.

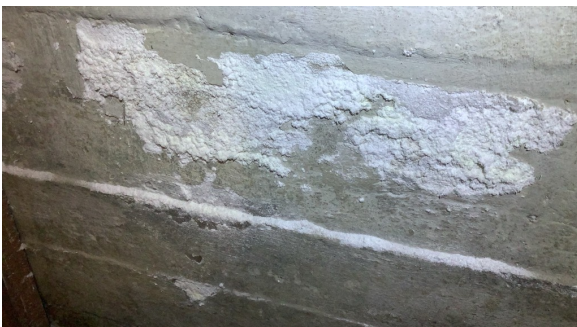
- Det er påvist indikasjoner på noe fuktgjennomtrenging i kjellergulv.
- Det er påvist indikasjoner på noe fuktgjennomtrenging inn i kjellermur.

Eksempel på saltutslag.

- Det påviste fuktnivå gir grunn til å overvåke konstruksjonen jevnlig for å se utvikling over tid, og eventuelt foreta tiltak for å unngå fuktskader.

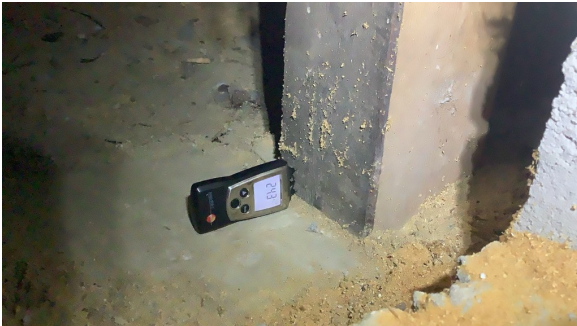
Det måles skadelig fuktinnhold bærende stolpe under bærebjelke. Dette kan skyldes kapillært opptrekk fra fundament, men det medfører risiko for fuktskader i en krypkjeller som i perioder av året normalt vil ha for høy luftfuktighet.
Asfaltplate har rast ned under bjelkelag.

Det måles skadelig fuktinnhold i bærende stolpe.

- Overvåk konstruksjonen jevnlig. Avviket kan medføre behov for tiltak, men bør observeres over tid.

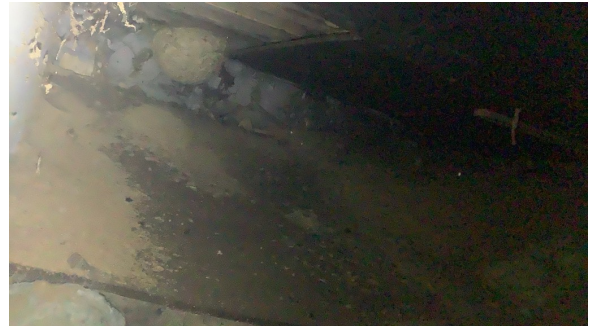
Asfaltplate har rast ned fra bjelkelaget.

Asfaltplate bør festes under bjelkelaget igjen.

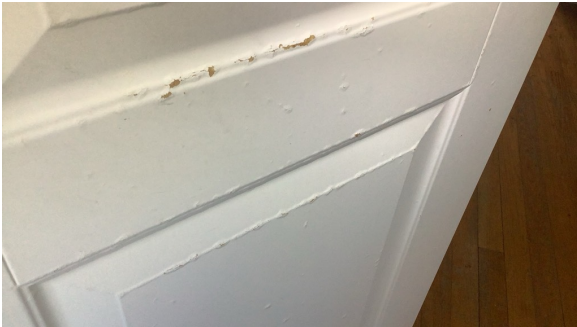
Dør på bad i første etasje har svellskader, og det er påvist noe slitasje på enkelte dører.

Svellskader i dørblad.

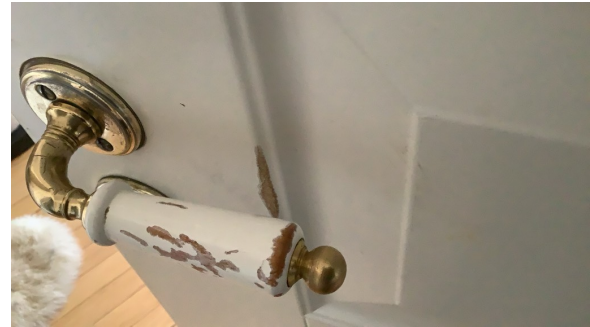
Eksempel på slitasje på dør.

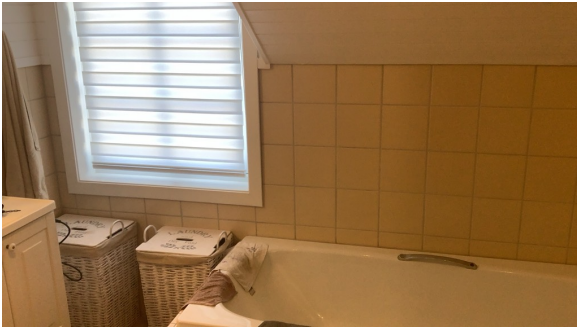
Vinduets plassering medfører risiko for fuktskade, men det var ingen tegn til fuktskade på befaringsdagen.

Vindu er plassert i den definerte våtsonen ved badekar.

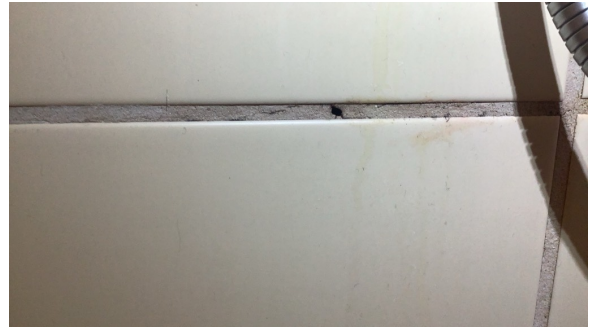
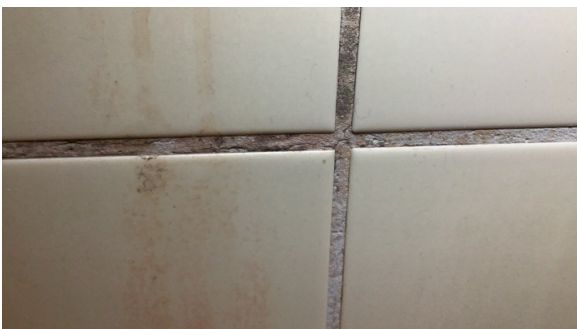
- Det er påvist at flisfuger har riss/sprekker.

Eksempel på riss i flisfuger i dusj.

- Slike riss/sprekker kan indikere bakenforliggende fuktskader, og konstruksjonen bør observeres jevnlig for å vurdere utvikling.

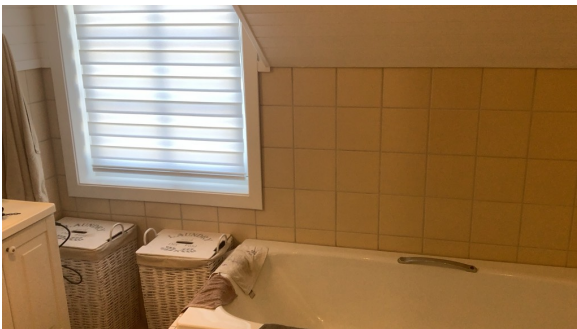
Manglende tettesjikt i definerte våtsoner har ikke ført til skader.

Det er ikke tettesjikt i den definerte våtsonen i skråhimling over badekar.

Det er ikke påvist behov for tiltak, men badekar og servant bør brukes med forsiktighet.

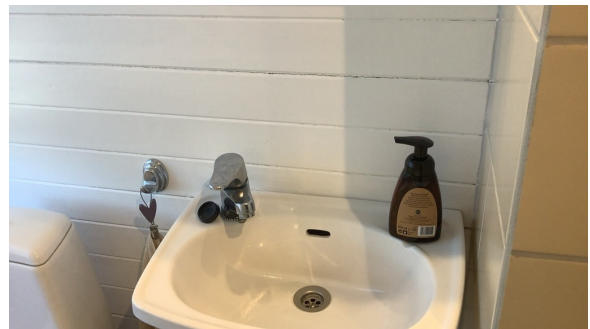
Det er ikke tettesjikt i den definerte våtsonen bak servant.

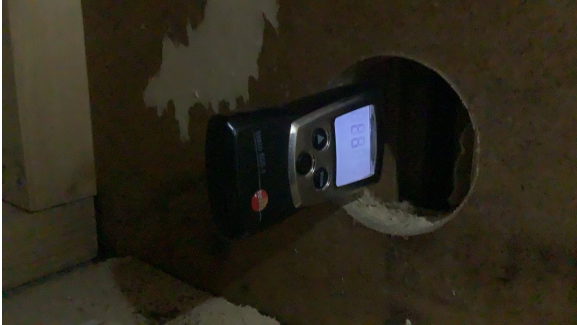
Hulltaking er foretatt uten å påvise unormale forhold. Hulltaking er foretatt i bod bak servant. Fuktkvotemåling (vekt%) i konstruksjonen ble målt til 8.

Hulltaking, og det måles tørt.

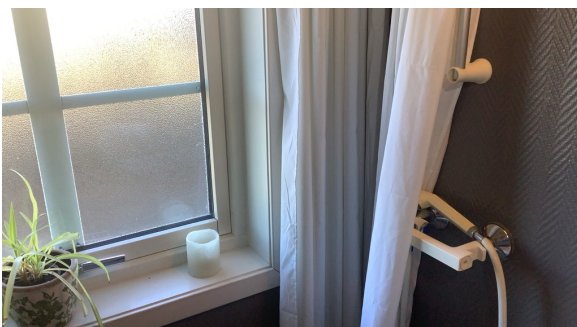
Vindu er plassert i den definerte våtsonen, uten at materialer er dokumentert egnet.
Det er revnet tapet i hjørnet ved dør.

Vindu er plassert i den definerte våtsonen ved dusj.

Vinduets plassering medfører risiko for fuktskade, men det var ingen tegn til fuktskade på befaringdagen. Dusj bør ikke benyttes på rommet.
Revnet tapet kan fuges og overmales lokalt.

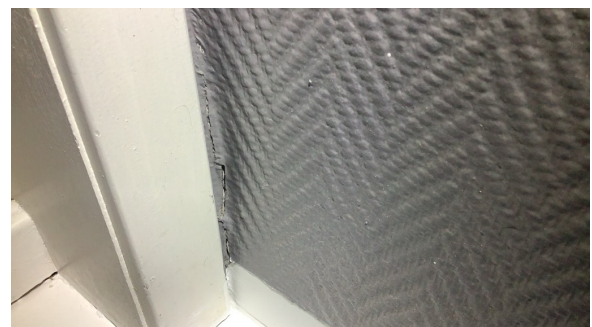
Revnet tapet i hjørnet ved dør.

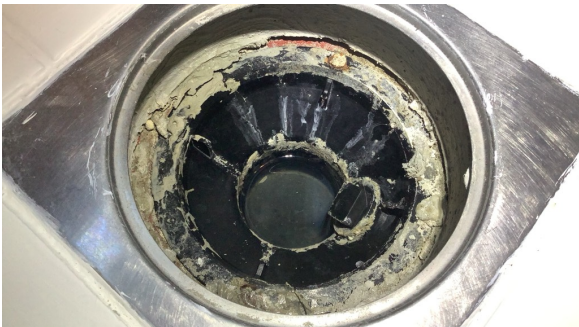
Plastsluk, og tettesjikt av sannsynligvis underliggende vinylbelegg er synlig ført under deler av slukets klemring.

- Sluket må sjekkes og rengjøres jevnlig.
 - Det er viktig å merke seg at levetiden til en membran varierer basert på kvalitet, installasjon og bruk. Eldre membraner kan bli sprø og sprekke opp, noe som fører til at de mister sin vanntettende funksjon. Dette kan resultere i vannlekkasjer gjennom vegger og gulv og fuktskader.
- Hvis badet skal dusjes på bør det monteres et tett dusjkabinett.

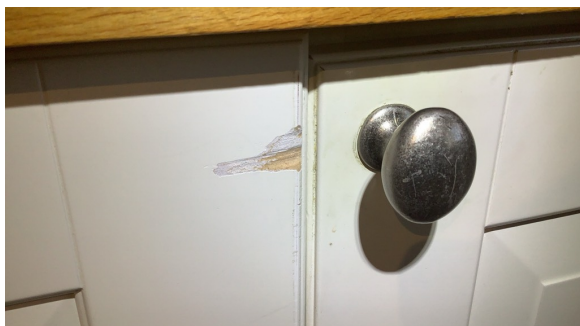
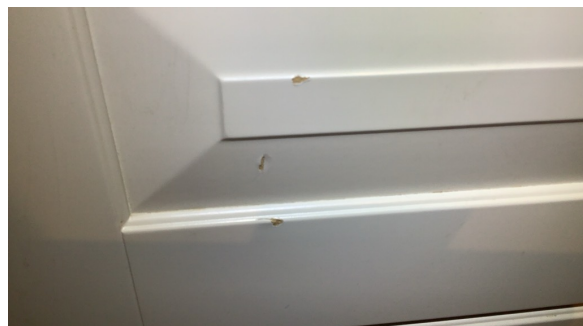
Eksempel på slitasje.

Vedlikehold av enkelte fronter.

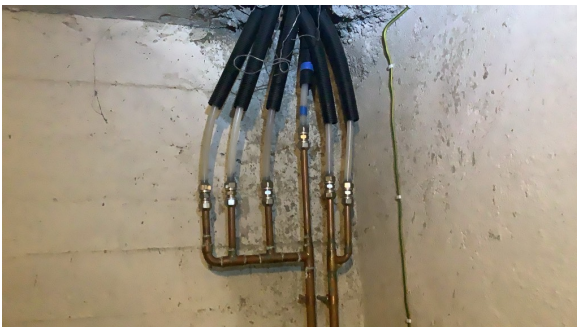
Eventuelt lekkasjevann fra rør i rør system ledes til bodrom uten sluk i kjeller.

Eventuelt lekkasjevann fra rør i rør system ledes til rom uten sluk i kjeller.

- I forbindelse med oppgradering av våtrom vil det være naturlig med utskiftning av rør.
- Det må monteres tettemuffer i enden av varerørene.
- Det bør foretas tiltak på anlegget som sikrer bedre løsning på eventuelt lekkasjevann fra rør i rør system.

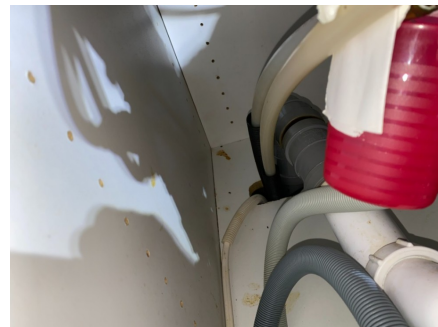
Det mangler tettemuffer i enden av varerør på kjøkken.

Tettemuffer monteres for å sikre at eventuelt lekkasjevann fra rør i rør system ledes til rom med sluk i stedet for til benkeskap på kjøkken.

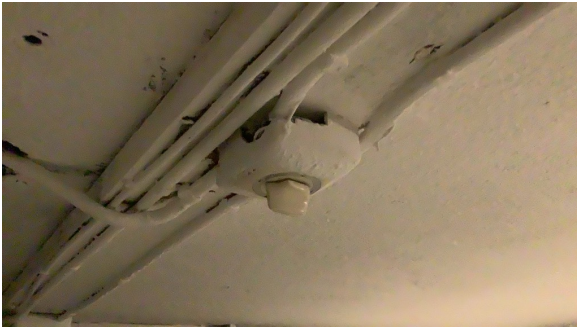
Det er påvist skadet kapsling på bryter til varmtvannstank, og denne bør skiftes ut.

Skadet kapsling.

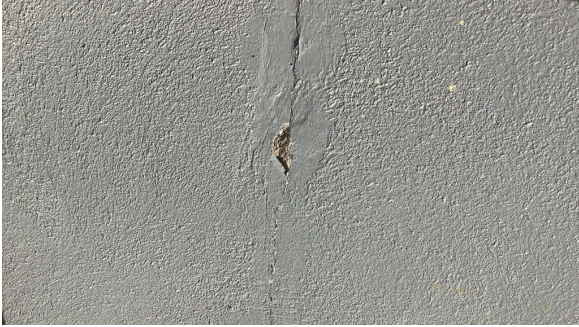
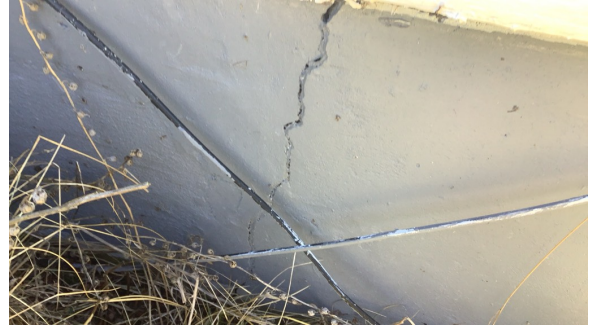
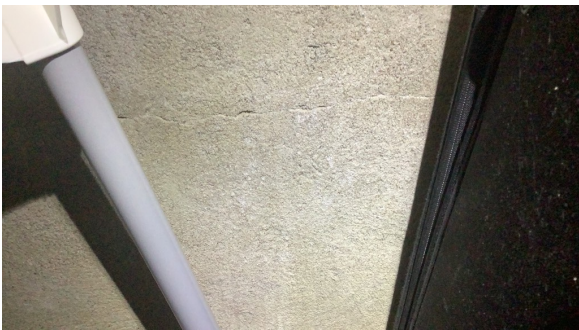
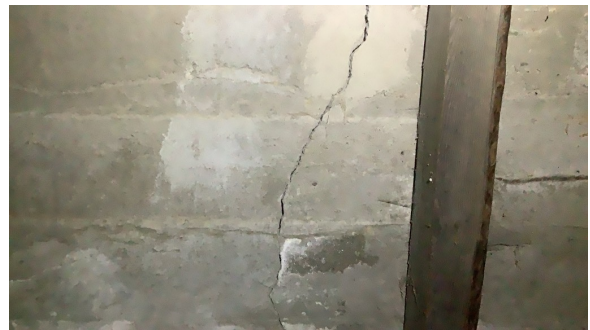
- Det er registrert horisontalriss som er symptom på jordtrykk.
- Det er registrert skråriss som er symptom på setninger.

Eksempel på utvendig skråriss.

Eksempel på innvendig horisontalriss.

Eksempel på innvendig skråriss.

Utvendig forsegling av riss og sprekker for å forhindre frostspreng, og følg med på eventuell utvikling.

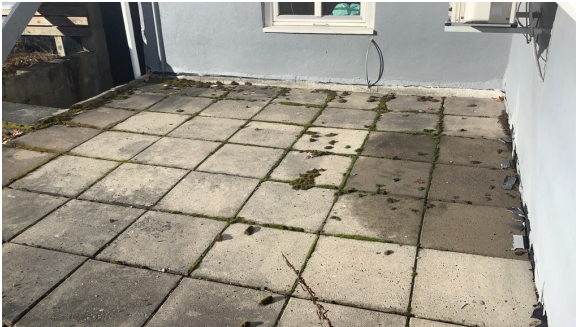
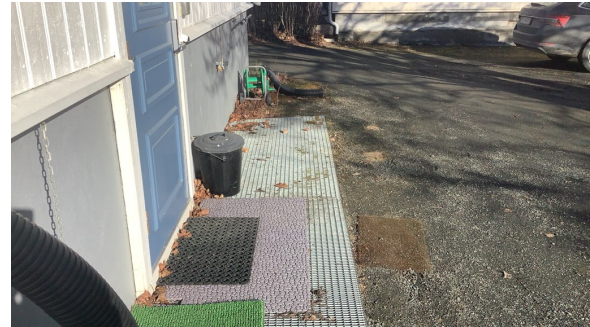
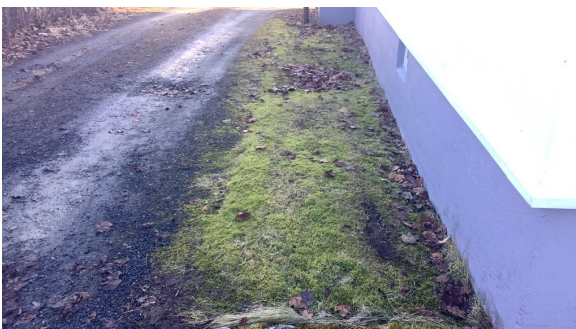
Utilfredsstillende fall fra bolig.

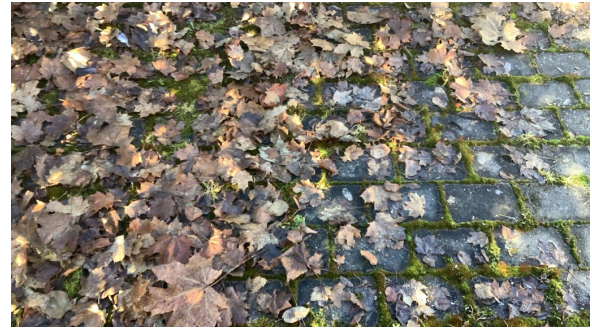
Utepeis har sprekkdannelse, og det er mosegroing på belegningsstein og benk ved utepeis.

Mosegroing på belegningsstein.

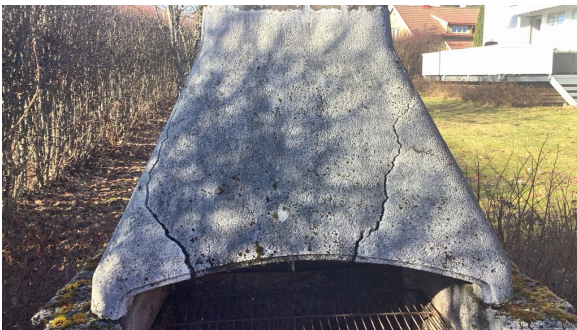
Sprekker i utepeis.
