Smedvegen 43, 2260 KIRKENÆR

Nøkkelinformasjon

Salgsobjekt: Enebolig
Eierform: Eiet
Byggeår: 1925
BRA-i/BRA Total 218/340 kvm
Tomtstr.: 1 366 kvm
Soverom: 4
Gnr./bnr. Gnr. 21, bnr. 49
Oppdragsnr.: 1212260029

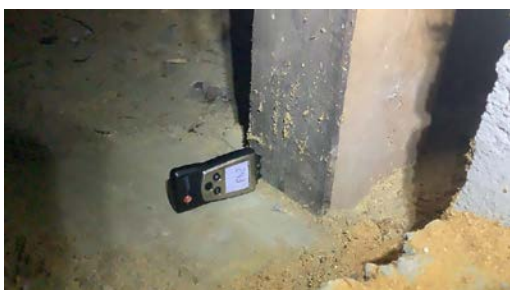
Det måles skadelig fuktinnhold i bærende stolpe.

- Overvåk konstruksjonen jevnlig. Avviket kan medføre behov for tiltak, men bør observeres over tid.

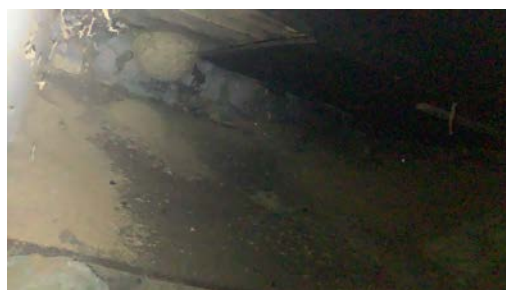
Asfaltplate har rast ned fra bjelkelaget.

Asfaltplate bør festes under bjelkelaget igjen.

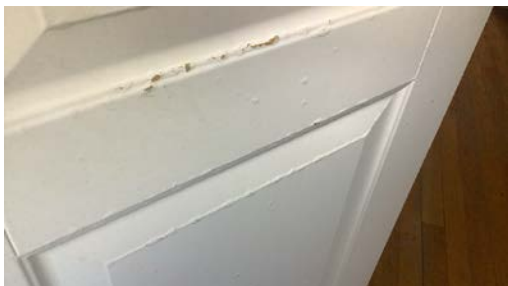
Svellskader i dørbblad.

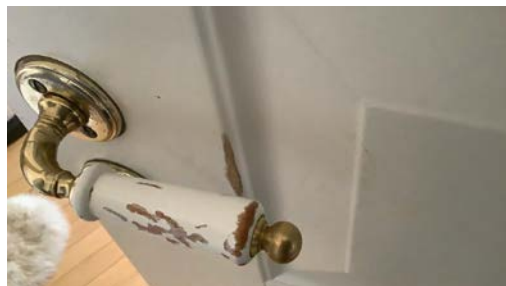
Eksempel på slitasje på dør.

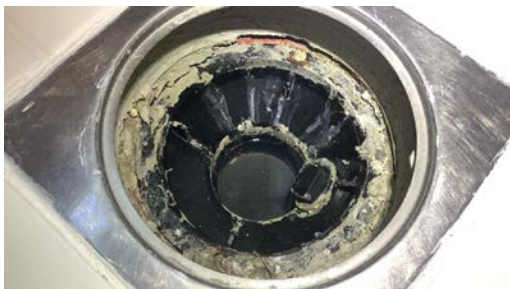
Plastsluk, og tettesjikt av sannsynligvis underliggende vinylbelegg er synlig ført under deler av slukets klemring.

- Sluket må sjekkes og rengjøres jevnlig.
 - Det er viktig å merke seg at levetiden til en membran varierer basert på kvalitet, installasjon og bruk. Eldre membraner kan bli sprø og sprekke opp, noe som fører til at de mister sin vanntettende funksjon. Dette kan resultere i vannlekkasjer gjennom vegger og gulv og fuktskader.
- Hvis badet skal dusjes på bør det monteres et tett dusjkabinett.

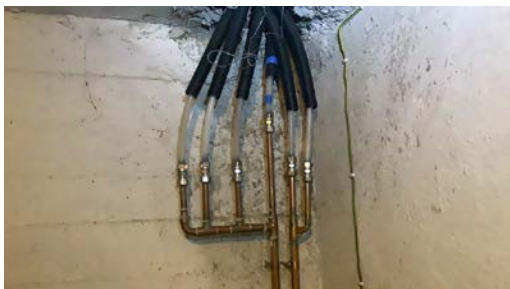
Eventuelt lekkasjevann fra rør i rør system ledes til rom uten sluk i kjeller.

Tettemuffer monteres for å sikre at eventuelt lekkasjevann fra rør i rør system ledes til rom med sluk i stedet for til benkeskap på kjøkken.

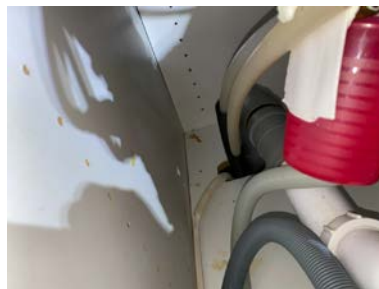
Det mangler tettemuffer i enden av varerør på kjøkken.

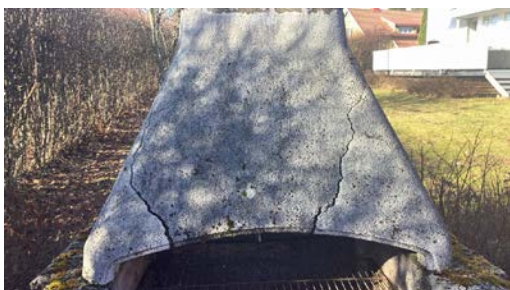
Sprekker i utepeis.
