Smedvegen 43, 2260 KIRKENÆR

**KIRKENÆR**

## Nøkkelinformasjon

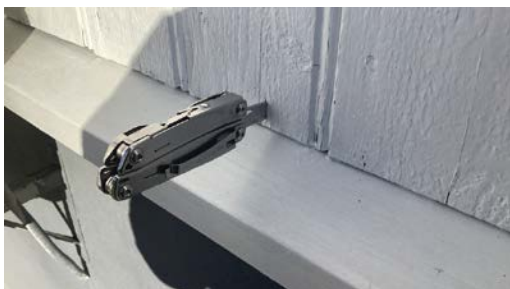
- Det er ingen eller liten lufting i nedre kant av kledning mot grunnmur.
- Det er påvist spredte råteskader i bordkledningen.

Kledning og omramming rundt vinduer er ført helt ned til vannbrett og svillebrett, og dette fører til at kledning og omramming kan trekke opp fukt fra vannbrett/svillbrett.

Eksempel på råteskadet kledning, og kledning går helt ned til svillebrett.

- Råteskadet trekledning må skiftes ut.

Det bør etableres spalte mellom kledning og omramming, og vannbrett og svillebrett slik at fukt ikke kan trekkes opp fra vannbrett.

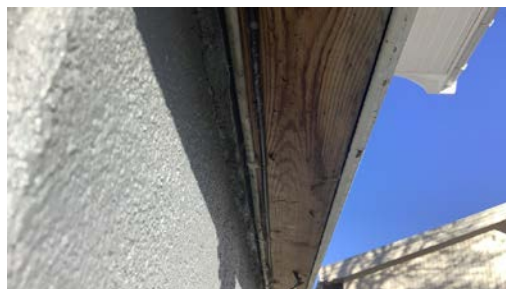
Det er ikke lufting bak bordkledning.

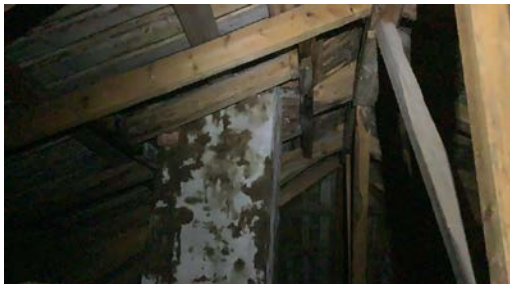
Det er påvist fuktskjolder rundt pipe, men dette kan ha oppstått før taktekking ble skiftet.

Fuktskjolder i treverk rundt pipe.

Hvis kondensering oppdages, eller om loftet skal etterisoleres må bedre lufting etableres. Dette kan enklest gjøres ved å montere diffusjonsåpent undertak i forbindelse med utskifting av taktekking.

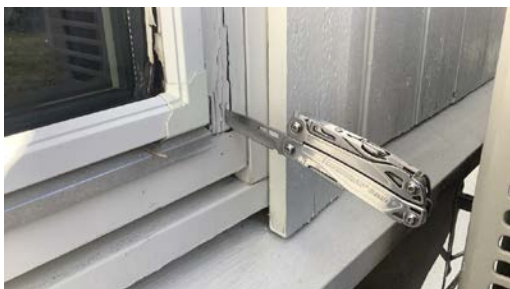
Det er påvist vindu med råteskader.

Råteskadet vindu.

Råteskadet vindu må skiftes ut eller utbedres.

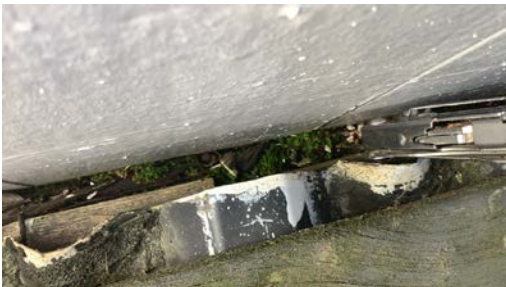
- Det er påvist fukt-/råteskader i konstruksjonen.

Metallplater leder ikke vann vekk, men til enden av konstruksjonen, og her er det påvist råteskader med ukjent omfang.

Råteskader i gulvkonstruksjonen på luftebalkong.

- Råteskadede konstruksjoner må skiftes ut.

Balkongkonstruksjonen bør demonteres fra toppen for å undersøke omfang av råteskader, og utbedre disse. Det må etableres et tett tettesjikt som leder vannet vekk fra konstruksjonen for å forhindre fuktskader.

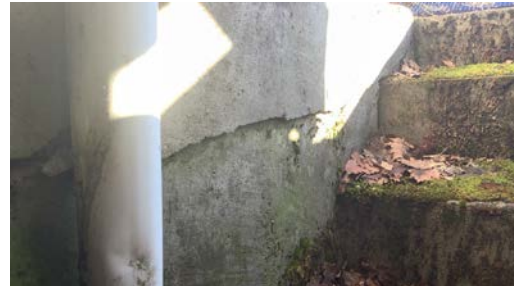
Murte vanger ved betongtrapp har sprekker og skjevheter.

Sprekkdannelse i murt vange for trapp.

- Det må foretas tiltak for å lukke avviket.

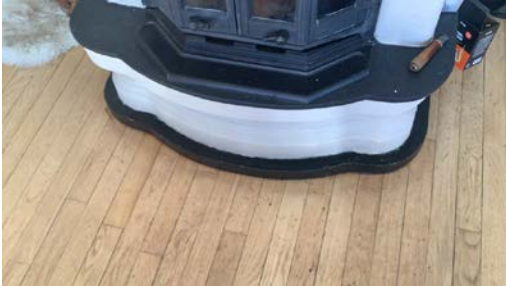
Mangelfull størrelse på ildfast materiale foran ildsted.

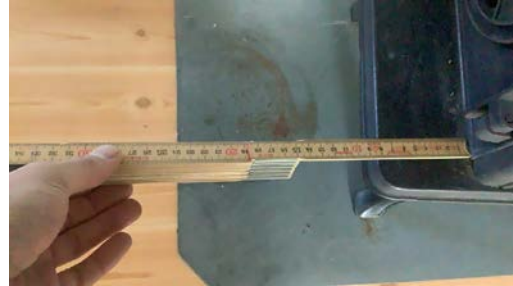
Mangelfull størrelse på ildfast materiale foran ildsted.

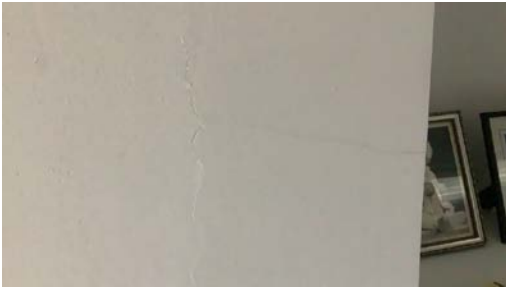
Riss i puss på pipe.

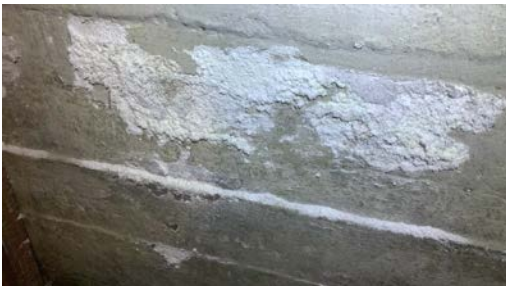
Eksempel på saltutslag.

- Det påviste fuktnivå gir grunn til å overvåke konstruksjonen jevnlig for å se utvikling over tid, og eventuelt foreta tiltak for å unngå fuktskader.

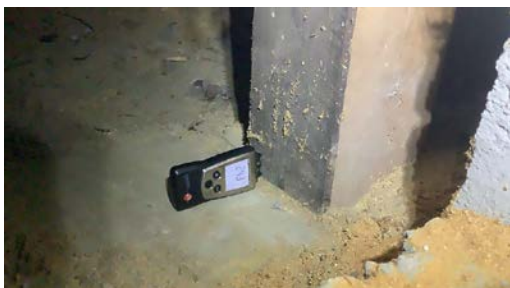
Det måles skadelig fuktinnhold i bærende stolpe.

- Overvåk konstruksjonen jevnlig. Avviket kan medføre behov for tiltak, men bør observeres over tid.

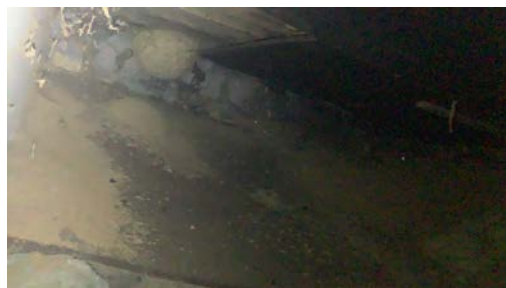
Asfaltplate har rast ned fra bjelkelaget.

Asfaltplate bør festes under bjelkelaget igjen.

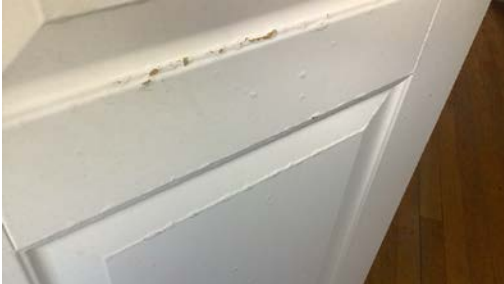
Svellskader i dørrblad.

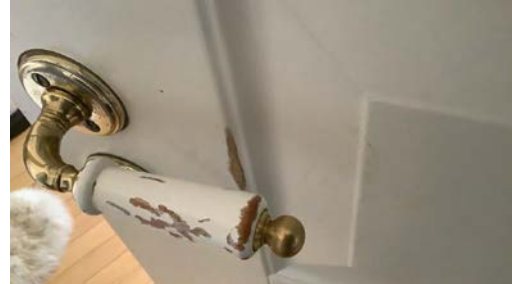
Eksempel på slitasje på dør.

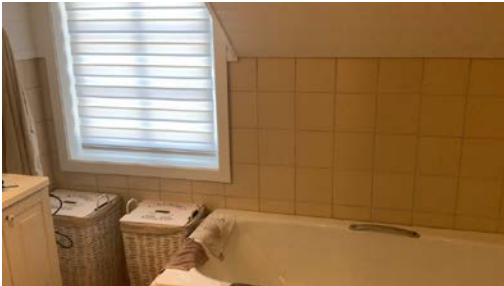
Vinduetts plassering medfører risiko for fuktskade, men det var ingen tegn til fuktskade på befaringdagen.

Vindu er plassert i den definerte våtsonen ved badekar.

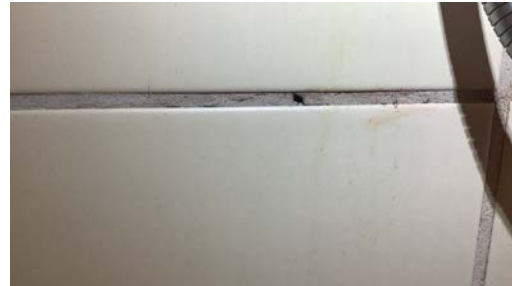
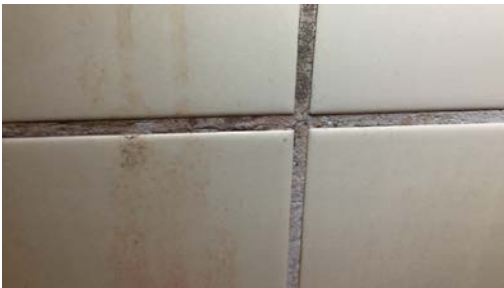
Eksempel på riss i flisfuger i dusj.

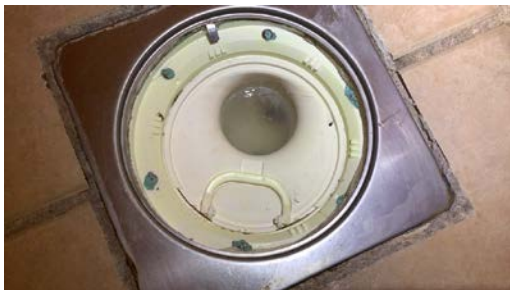
Plastsluk i dusj, og det er synlig smøremembran rundt sluk.

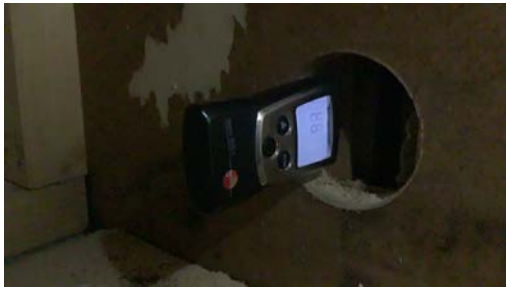
Hulltaking, og det måles tørt.

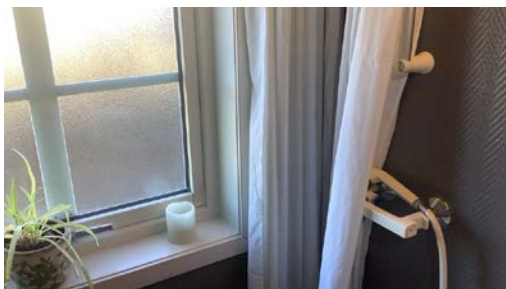
Vindu er plassert i den definerte våtsonen ved dusj.

Vinduets plassering medfører risiko for fuktskade, men det var ingen tegn til fuktskade på befaringsdagen. Dusj bør ikke benyttes på rommet.  
Revnet tapet kan fuges og overmales lokalt.

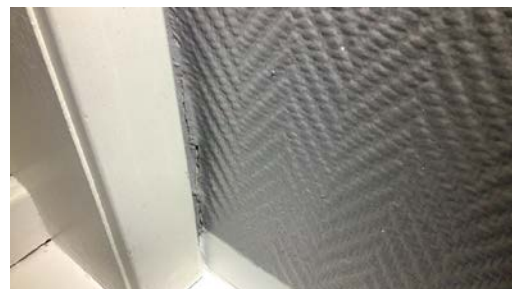
Revnet tapet i hjørnet ved dør.

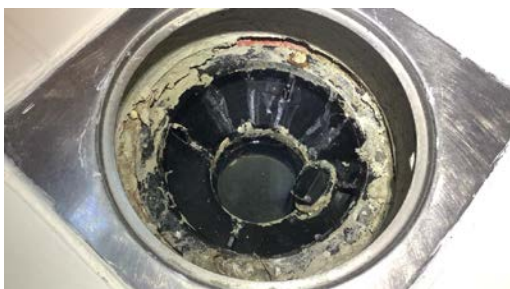
Plastsluk, og tettesjikt av sannsynligvis underliggende vinylbelegg er synlig ført under deler av slukets klemring.

- Sluket må sjekkes og rengjøres jevnlig.
  - Det er viktig å merke seg at levetiden til en membran varierer basert på kvalitet, installasjon og bruk. Eldre membraner kan bli sprø og sprekke opp, noe som fører til at de mister sin vanntettende funksjon. Dette kan resultere i vannlekkasjer gjennom vegger og gulv og fuktskader.
- Hvis badet skal dusjes på bør det monteres et tett dusjkabinett.

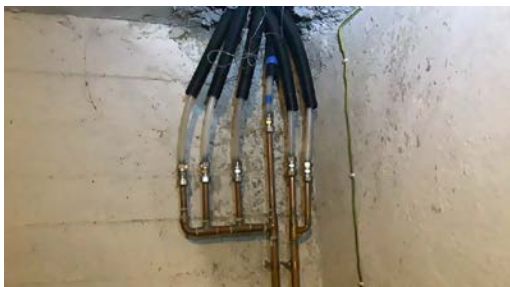
Eventuelt lekkasjevann fra rør i rør system ledes til rom uten sluk i kjeller.

Tettemuffer monteres for å sikre at eventuelt lekkasjevann fra rør i rør system ledes til rom med sluk i stedet for til benkeskap på kjøkken.

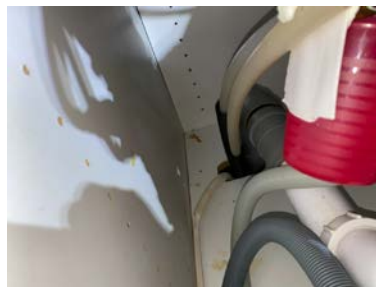
Det mangler tettemuffer i enden av varerør på kjøkken.

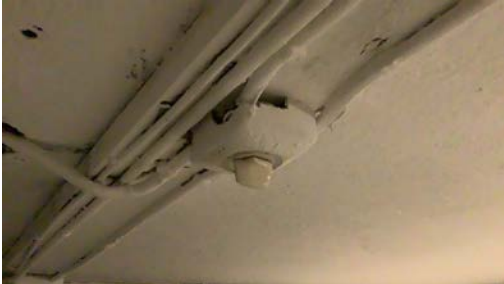
Skadet kapsling.

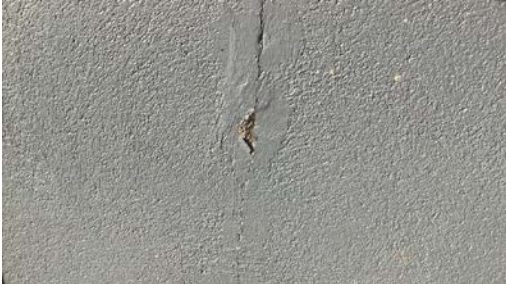
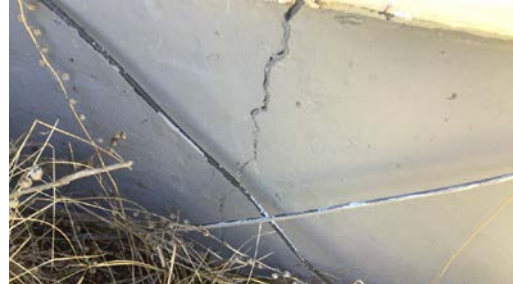
Eksempel på utvendig skråriss.

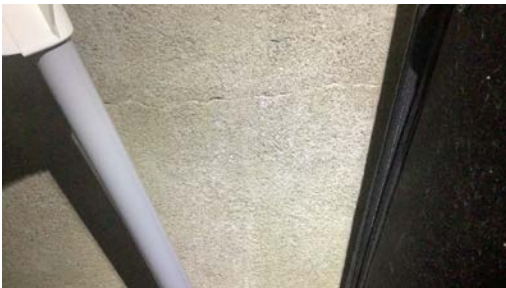
Eksempel på innvendig horisontalriss.

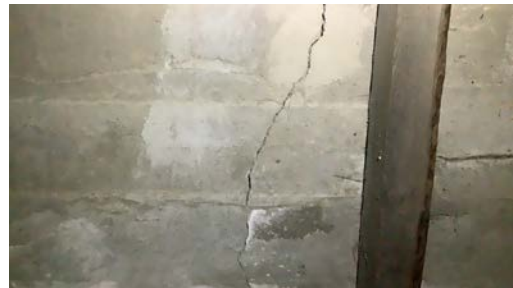
Eksempel på innvendig skråriss.

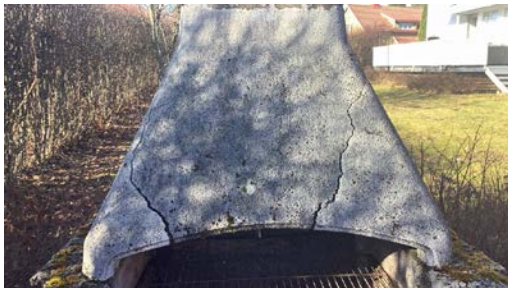
Sprekker i utepeis.
