# Tilstandsrapport

Borettslagsleilighet

Prost Refsums veg 25, 2005 RÆLINGEN

Befaringsdato: 10.06.2025

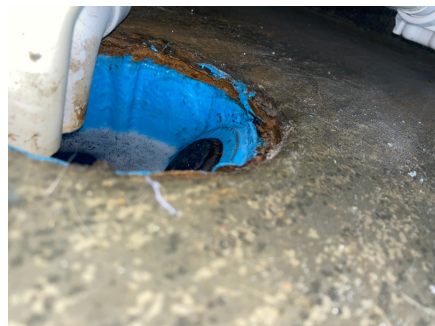
- Belegget fra byggeår med påvist sprekke i belegget.
- Uttett overgang belegget/sluk.
- Svelling på innredning
- Krakkelering i servant.
- Arbeid på vannrør gjort uten firma.
- Sprekker i tapet.

Sluk med rørfornyng. Rørfornyng er avsluttet på rustent sluk og klemring er ikke montert tilbake. Overganger er ikke lenger tette.

- Manglende oppgradering av våtrommet medfører høy risiko for at konstruksjonene ikke vil tåle vanlig bruk av vann eller lekkasjer. Selv om det er dusjkabinett, er det fortsatt en betydelig risiko for at våtromets konstruksjoner ikke tåler lekkasjer. Dette kan føre til fuktskader på tilstøtende konstruksjoner.
- Våtrommet må totalrenoveres. Alle forhold med tettesjikt, våtsone, sluk m.m. må dokumenteres.
