# Tilstandsrapport

Leilighet i flermannsbolig

Steingata 9 F, 3257 LARVIK

Befaringsdato: 04.06.2025

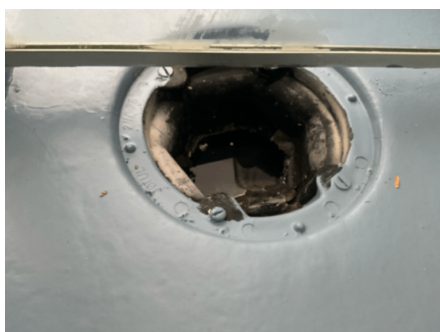
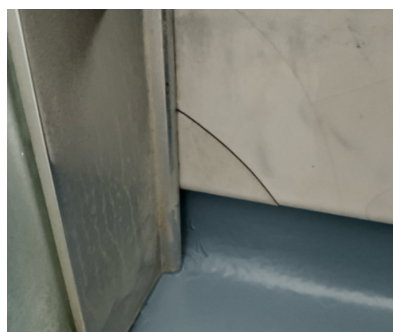
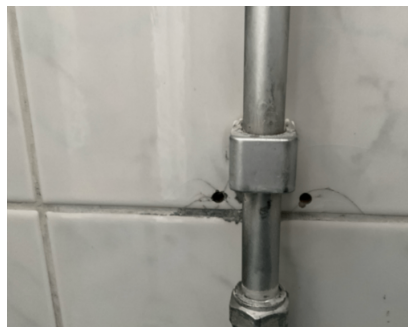
### 3.ETG > DUSJBAD

Dusjbad i opprinnelig stand fra byggeår som selger omtaler å være nylig oppusset, dog omhandler oppussingen maling av gulvbelegg, montasje av dusjdører, samt maling av flere vegger og himlinger.

Våtromselementene, altså sluk, membran etc er fortsatt eldre og med en utgått forventet levetid. Til tross for oppussingsarbeidet skal det således gis anbefaling om en framtidig renovring som inkluderer utskiftning av tettesjikt/membran etc. Alder utløser den høye tilstandsgraden.

Vegger av fliser i dusj, for øvrig tapet. Ei sprukken flis i dusj. Utette hulltakinger

Gulvsluk av plast hvor vinylbelegg er montert under sluket klemring.

- Våtrommet må oppgraderes for å tåle normal bruk etter dagens krav.

- Manglende oppgradering av våtrommet medfører høy risiko for at konstruksjonene ikke vil tåle vanlig bruk av vann eller lekkasjer. Dette kan føre til fuktskader på tilstøtende konstruksjoner.

**Kostnadsestimat: 50 000 - 100 000**

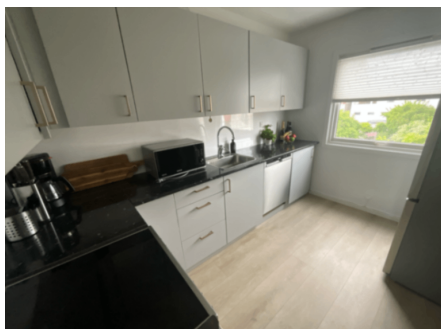
### 3.ETG > KJØKKEN

Kjøkken opplyses å være oppusset og ny innredning montert i 2021.

Vannstopper er montert.  
Komfyrvakt ikke montert.

- Det er ikke montert komfyrvakt i kjøkkenet som er krav på dette kjøkkenet ut ifra alder.

- Komfyrvakt må monteres.

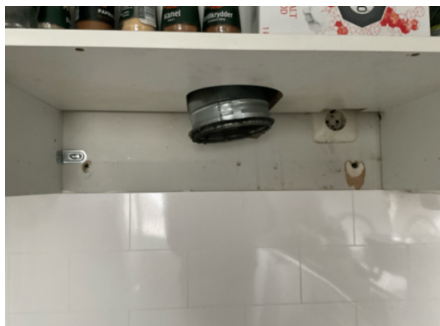
#### Avtrekk

Ingen ventilator - kun ventilasjonsrør tilkoblet avtrekksanlegg.
