Enebolig
Baklia 4A
3960 Kjellstad vest

Boligens tekniske tilstand:

Dato: 11/09/2024

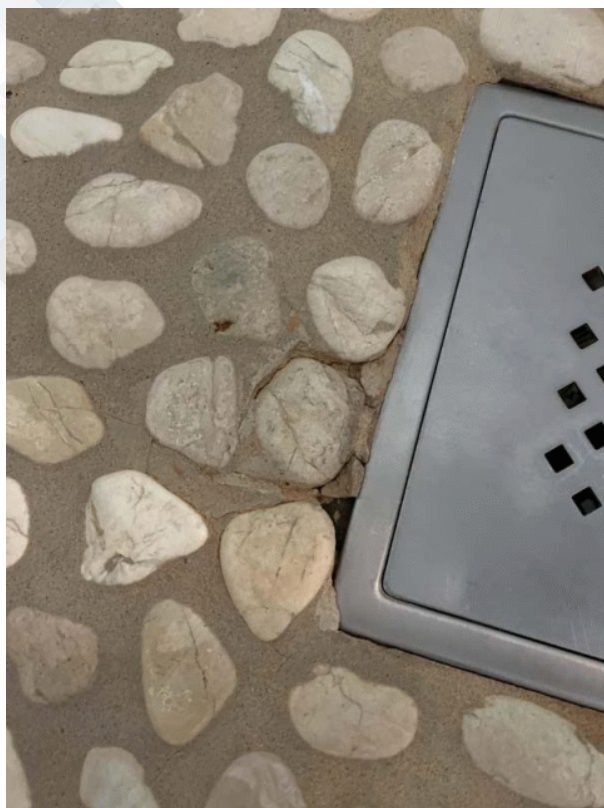
Overflatene fremstår i god stand. Det registreres derimot for dårlig fall på gulv mot sluk. Det ble også avdekket noe skade i fugen rundt sluket i dusjsonen. Det ble ikke avdekket øvrige svekkelser under besiktigelsen.

TG2 vurderes grunnet ikke tilfredsstillende fall fra dørterskel mot sluk og skade i fug rundt sluk i dusjsonen.

Merknader: Nivåforskjell fra toppen av membran ved dørterskel og til hovedsluk bør være minimum 25 mm.

7.1.2	Bad/vaskerom Overflate gulv
	TG2 vurderes grunnet ikke tilfredsstillende fall fra dørterskel mot sluk og skade i fug rundt sluk i dusjsonen.
7.1.3	Bad/vaskerom Membran, tettesjiktet og sluk
	TG2 vurderes da det ikke er synlig slukmansjett under klemring og overflødig mengde med membran i sluket ved utslagskum.
