# Tilstandsrapport

Rekkehusleilighet - andel 38

Konvallvegen 21, 3684 NOTODDEN

Befaringsdato: 26.05.2025

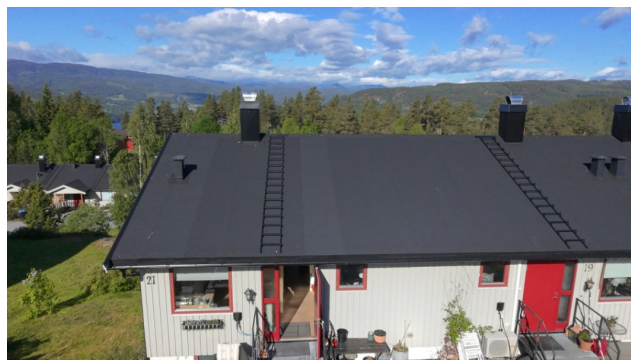
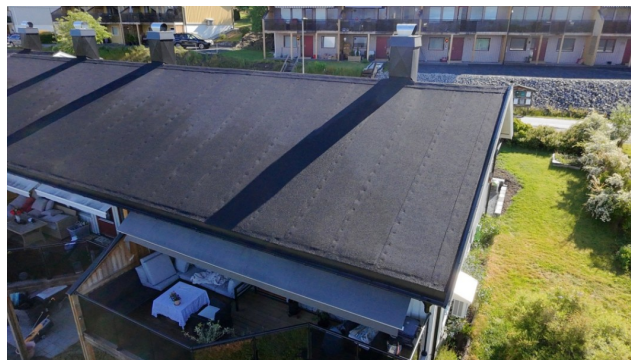
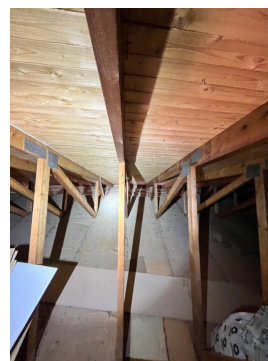
- Tidspunkt for utskiftning av undertak nærmer seg.

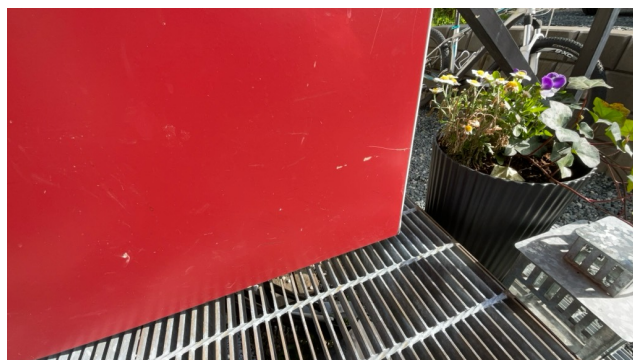
Mindre skade i maling på innsiden av døren.

Enkelt vedlikehold med maling må påregnes.

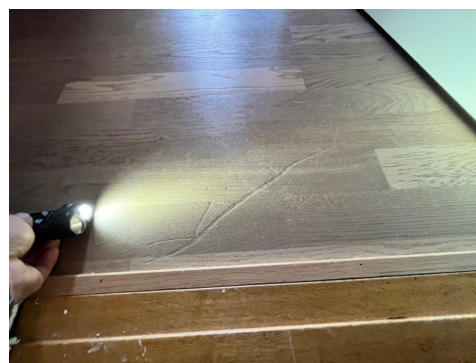
- Det er påvist skader på overflater.

Det er påvist skade på gulvoverflaten ved inngangsdøren til soverommet lengst inn til høyre i etasjen.

- Det er ikke behov for utbedringstiltak.

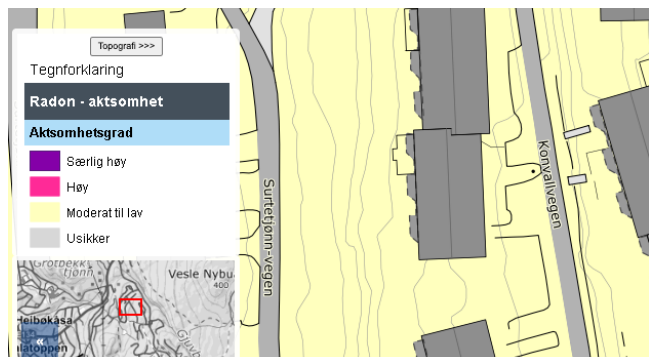
Det er ikke foretatt radonmålinger og bygget er heller ikke utført med radonsperre.

- Det bør gjennomføres radonmålinger.

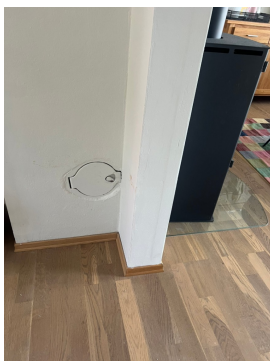
Boligen har elementpipe og vedovn.

- Det anbefales å montere ildfast plate under luker på pipe.

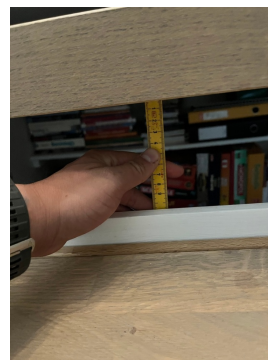
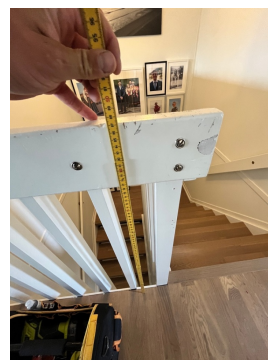
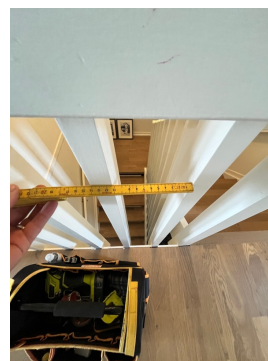
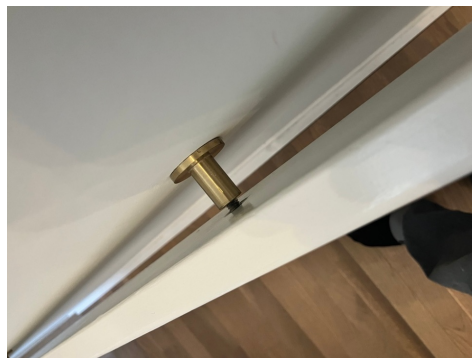
Håndrekke festet på vegg i nedre del av trappen er noe løs.

- Innfestingen av rekkverket bør undersøkes nærmere og foreta nødvendige tiltak.

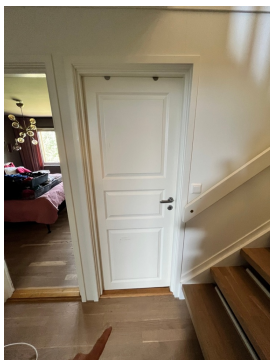
Dør til soverom tar i karm

- Enkelte dører må justeres.

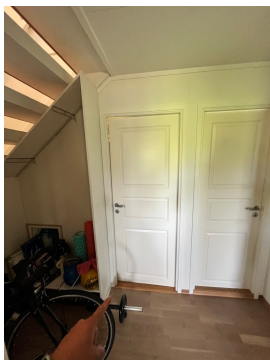
Dør til bod tar i karm

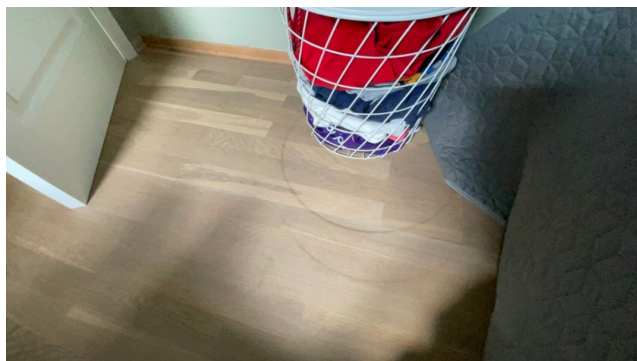
Dør til soverom i 1.et. tar i gulvet.

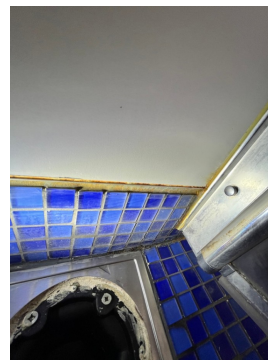
- Det er vindu/dør med ikke fuktbestandige materialer i våtsonen (ved vask, dusj, badekar, osv.), løsningen eller byggematerialet er uegnet.
- Det er påvist svertesopp i silikonfuger.

- Dersom avvik ikke utbedres er det fare for videre skadeutvikling.
- Uegnede materialer må fuktbeskyttes/utskiftes.

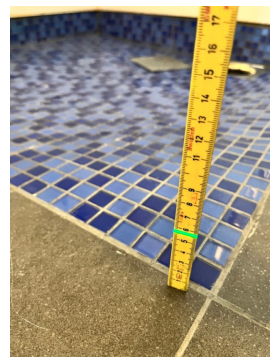
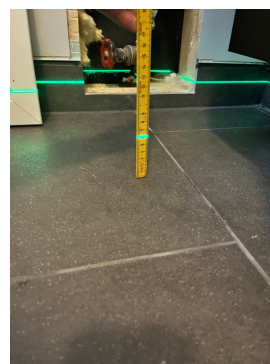
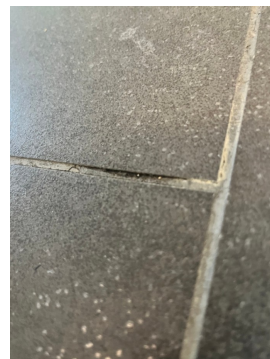
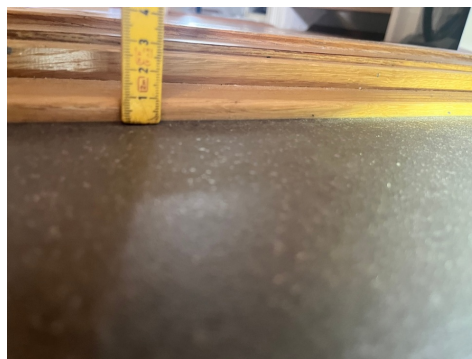
- Det er mulighet for at det kan forekomme vannlekkasje på våtrommet hvor vann ikke vil gå til sluk.
- Det er påvist at flisfuger har riss/sprekker.
- Det er påvist at høydeforskjell fra topp slukrist til gulv/synlig topp membran ved dørterskel er mindre enn 25 mm.
- Det er påvist avvik i fallforhold til sluk i forhold til krav i forskrift på byggetidspunktet.
- Målinger viser at det ikke er fall til sluk (motfall).

Det er påvist motfall vekk fra sluk i deler av rommet. Dersom det oppstår en lekkasje ved vask, vil ikke vann bli ledet direkte til sluket. Fuge mellom dør til rommet og dusjen har skader mellom to fliser. Fugen har delvis løsnet.

- Et bad med manglende/redusert fall til sluk blir mindre funksjonelt og sikkert for brukeren. Dette kan medføre stående vann på gulvet, vann som ikke ledes effektivt til sluket, økt risiko for at vann renner ut av rommet og redusert sklisikkerhet på gulvet.

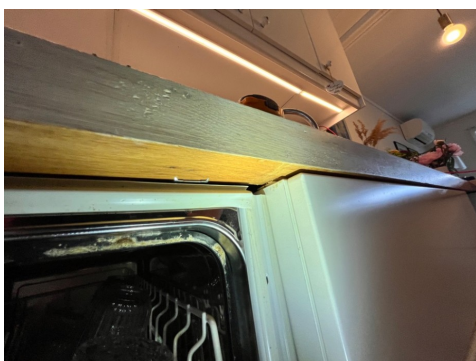
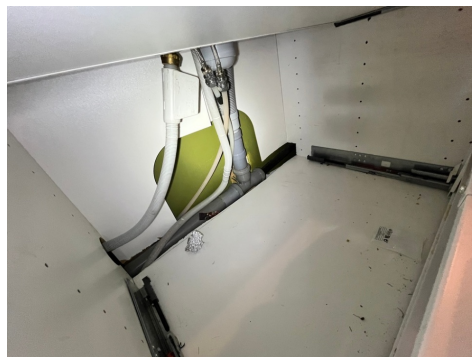
- Det er avvik:
- Det er ikke påvist tegn på at det er montert lekkasjedeteksjon ved oppvaskmaskin/oppvaskkum, dette er et krav på kjøkkenet ut ifra alder.

Det er ikke montert teip eller beslag mellom oppvaskmaskin og benkeplate. Dette øker faren for at varm vanndamp påfører benkeplate svelleskader. En pære er røket i stekeovn.

- Det bør monteres lekkasjedeteksjon ved oppvaskmaskin/oppvaskkum.
- Tiltak:

Teip eller beslag under oppvaskmaskinen bør monteres.

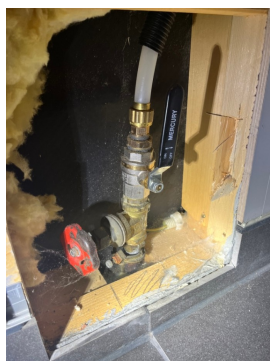
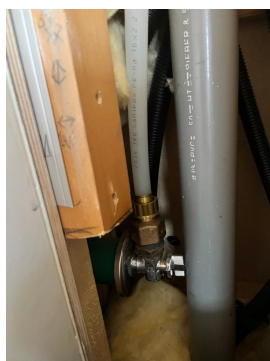
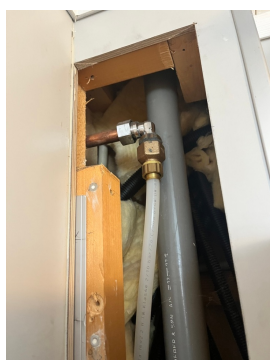
- Det er påvist at eventuelt lekkasjevann fra rør i rør system ikke ledes til sluk eller annen kompenserende løsning.
- Det er påvist at vannrør som er utsatt for kulde har mangelfull isolering.

- Rørkursene på rør-i-rør systemet på vannledninger er ikke merket.
- Lekkasje på rør-i-rør som er koblet/skjøtet inne i vegg vil ikke ledes til sluk. Det er inspeksjon til to slike punkter i vegg på badrom. Det er påvist vannledninger på yttervegg inne i vegg direkte mot mur. Denne plasseringen gir økt fare for frostskafer. Inntakskabelen har ukjent alder, og det er montert ny hovedstoppekran ovenfor den gamle plassert inne i vegg.

- Rørkurser på rør-i-rør system bør merkes.
- Vannrør må isoleres i kalde rom.
- Det bør foretas tiltak på anlegget som sikrer bedre løsning på eventuelt lekkasjevann fra rør i rør system.
