Leilighet  
Vestengsletta 2 E  
2070 Råholt

Dato: 04/02/2025

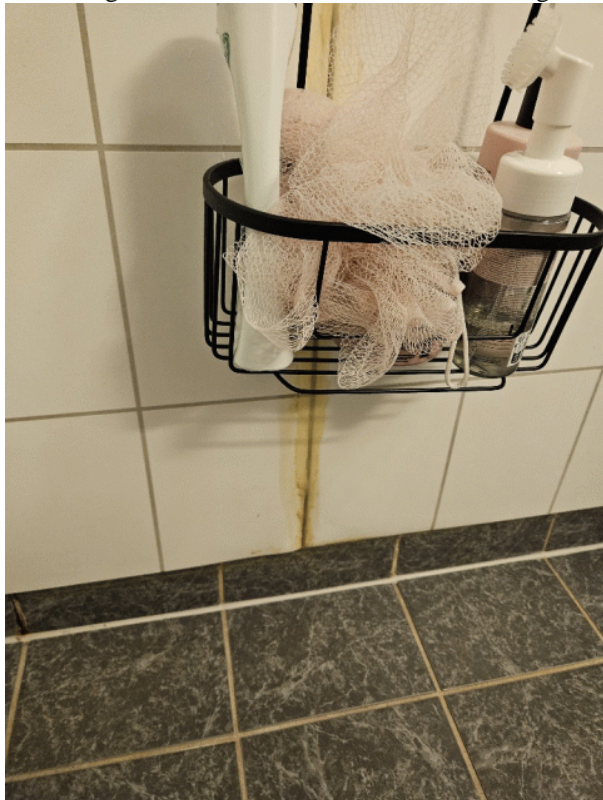
#### TG 3 1.1.1 Overflate vegger og himling

Det mangler bunnlist under våtromsplater og våtromsplater i dusjsonen har fuktskader. Våtromsplater i dusjsonen er provisorisk tettet med silikon over vegg skjøten. TG3

Det er sannsynlig at fukt inntrengning kommer av manglende bunnlist. Ytterligere undersøkelser må gjøres.

Det anbefales å utbedre vegger på bad med bunnlist og nye våtromsplater i dusjsonen.

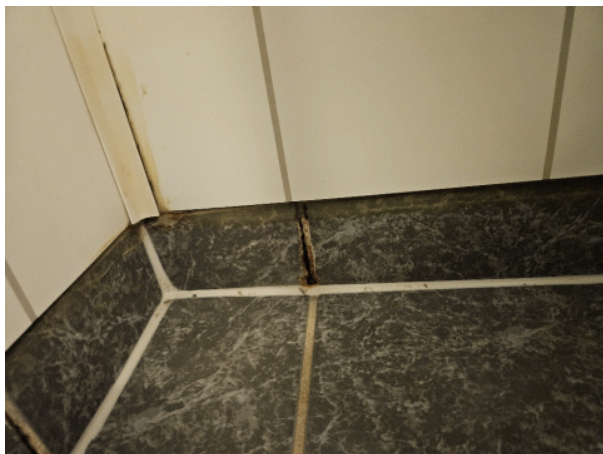
#### TG 3 1.1.2 Overflate gulv

Det er synlige fuktmerker i sokkelflis, små sprekker og bom under flis i dusjsone. TG3

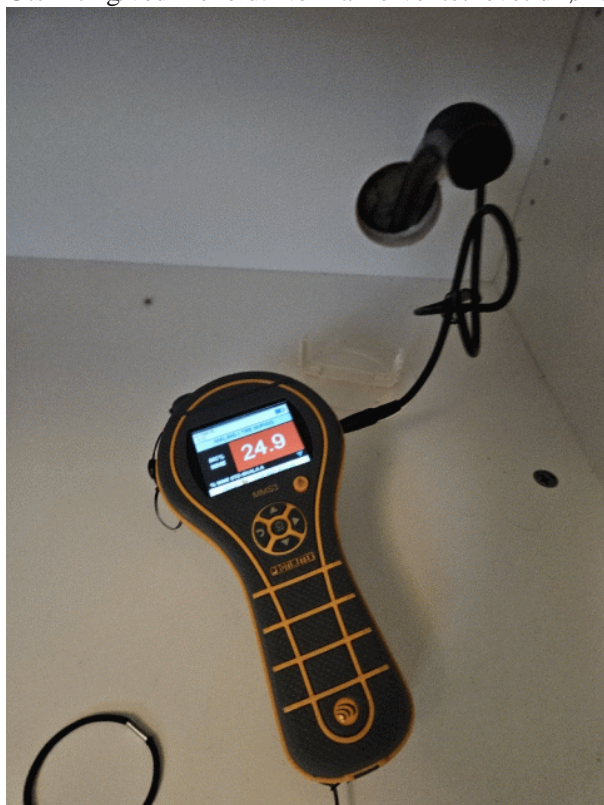
### TG 3 1.1.3 Membran, tettesjiktet og sluk

Det ble fukt målt i tidligere borett hull fra tilstøtende rom (soveroms garderobeskap) til bad, det ble målt forhøyde fuktverdier i bunnsvill på 24,9 vekt-% TG3 Ytterligere undersøkelser må gjøres.

Dette kommer sannsynlig fra fukt inntrenging under våtromsplatene i dusjsonen. Det anbefales å utbedre dette lokalt med nye bunnlist under våtromsplatene, nye våtromsplater i dusjsonen, ny isolasjon i vegg, ny sokkelflis og eventuelt andre tiltak om nødvendig for å rette avviket tilstrekkelig.

Det ble fuktmålt i tidligere borett hull fra tilstøtende rom (soveroms garderobeskap) til bad, det ble målt forhøyde fuktverdier i bunnsvill på 24,9 vekt-% TG3 Ytterligere undersøkelser må gjøres.
