# Tilstandsrapport - NS 3600

## Rodeløkka 3

1778 Halden

**Rapport kode: 375301**

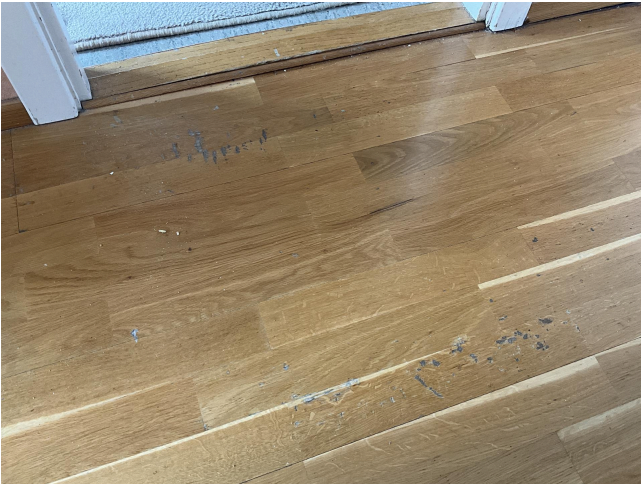
Det har blitt observert flere merker og slitasjer stedvis rundt på gulvet. Det er ukjent hva som er årsaken til slitasjen, men det antas å komme fra slitasje fra vanlig bruk, manglende vedlikehold, vannsøl og sollys. Slitasjen og merkene vil kunne føre til fukt og annet kan trenge gjennom det beskyttende laget på overflaten og skade parketten ytterligere.

Bilde av merker og slitasje på parketten på kjøkkenet.
