# Tilstandsrapport

Leilighet

Gildeskålveien 47, 8003 BODØ

Befaringsdato: 08.04.2025

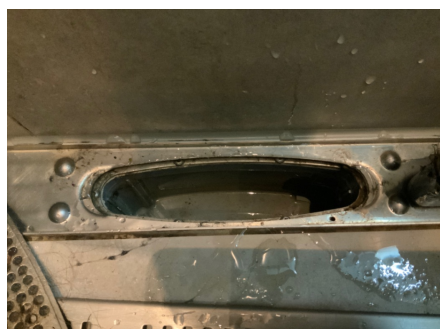
Det er nyere stålsluk og smøremembran med ukjent utførelse. Synlig membran / mansjett i sluk.

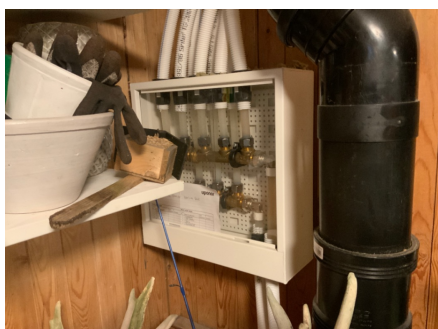
Holdes under oppsikt. Eventuelle lekkasjer vil havne i råkjeller og kan forårsake noe bygningsmessige skader.
