# Tilstandsrapport

Helårsbolig benyttet som fritidsbolig

Sørsivegen 642, 7863 OVERHALLA

Befaringsdato: 07.04.2025

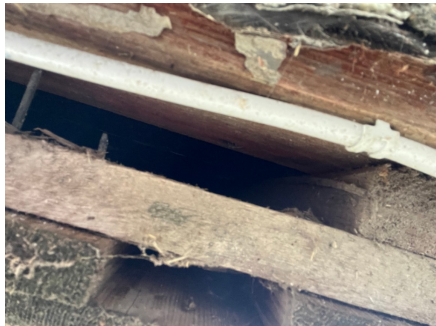
Manglende musesperre

- Musesperre må etableres.

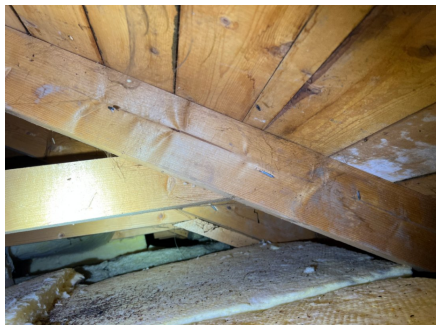
Det er imidlertid ikke opplyst eller registrert feil eller mangler.

Bilde av kvistrom tatt fra luke

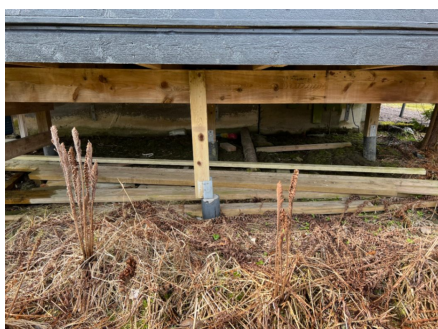
Svak fundamentering på veranda

Det må påregnes utbedring av fundamenteringen på verandaen, samt montering av beslag på balkongen som beskrevet.

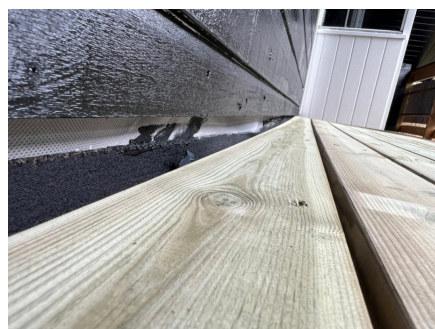
Generelt sett er slike balkonger som ligger over oppvarmede rom ofte utsatt for skader på grunn av feil oppbygging. Dette skyldes vanligvis manglende luftespalte over isolasjonen. Hvordan denne konstruksjonen er oppbygd er ikke kjent, men det anbefales en nærmere kontroll.

Manglende beslag på balkong

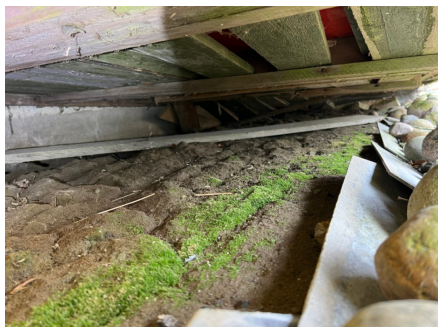
På tilbygg mot vest ble det påvist en del løse stubbloftbord som har falt ned på bakken.

Stubbloft under tilbygg

Stubbloft under tilbygg må kontrolleres nærmere og utbedres.

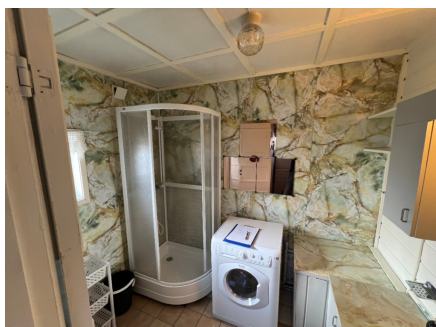
Våtrommet må oppgraderes for å tåle normal bruk etter dagens krav.

Rommet kan betraktes å være i bruksmessig grei stand, men alder og utførelse tilsier at tetthet ikke kan garanteres.

- Våtrommet må totalrenoveres. Alle forhold med tettesjikt, våtsone, sluk m.m. må dokumenteres.
