# Tilstandsrapport

Boligbygg med flere boenheter

Smedgata 32B , 1850 MYSEN

Befaringsdato: 03.02.2026

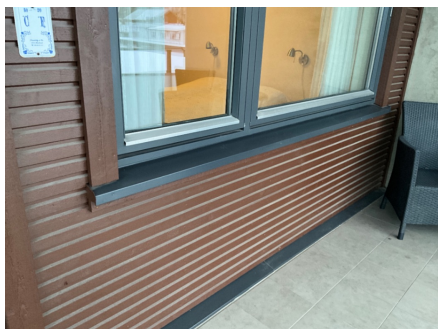
### TG 1 Veggkonstruksjon

Eksakt oppbygning av yttervegger er ikke kjent, men erfaringsmessig er det benyttet betong- og bindingsverksvegger som er kledd utvendig med trekledning samt dels felter med puss.

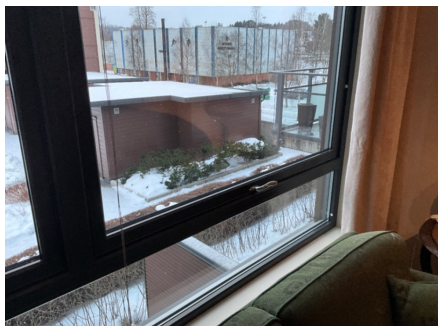
### TG 2 Vinduer

- Det er påvist at enkelte vinduer er vanskelig å åpne/lukke.
- Ved funksjonstesting av vinduer, ble det påvist at vindu i stue ikke kunne åpnes.

- Justering av vindu anbefales for å rette opp monteringsavvik og sikre enkel bruk. Uten tiltak kan videre slitasje oppstå på hengsler og rammer, noe som kan forkorte vinduenes levetid og funksjonalitet over tid.

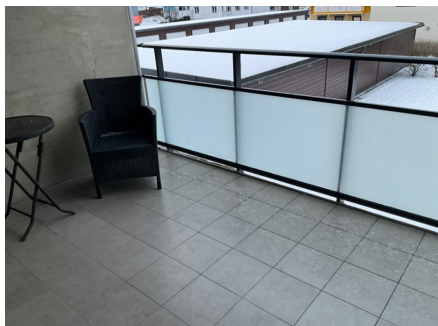
## TG 1 Balkonger, terrasser og rom under balkonger

Takoverbygget balkong på 12 m<sup>2</sup>, vendt mot vest, med tilgang fra stue. Av materialer er det støpt dekke belagt med fliser samt rekkverk i aluminium/glass. På veggen er det stikkontakt og belysning.

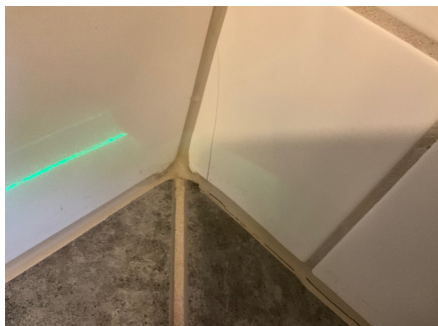
## TG 2 Overflater vegger og himling

- Påvist sprekke i flis ned mot gulv i dusjen, også påvist liten sprekke i fuge i overgang gulv/vegg.

Det anbefales å holde flisen under oppsikt og følge med på eventuelle endringer. Utbedring eller utskifting av flis bør vurderes, men dette kan medføre risiko for skade på tettesjiktet, noe som kan føre til vanninntrenging i konstruksjonen.

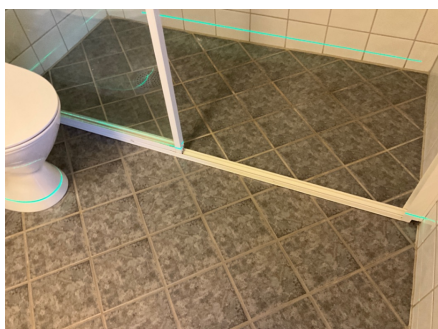
### TG 2 Overflater Gulv

- Det er mulighet for at det kan forekomme vannlekkasje på våtrommet hvor vann ikke vil gå til sluk.
- Det er påvist at noen fliser har bom (hulrom under).

- Takstmannen har foretatt kontroll av fallforhold på våtrommet ved hjelp av en punktlaser. Totalt fall er ansett som ok, og det er ok fall lokalt i dusjen. Dog vil eventuelt lekkasjvann/vannsløp utenfor dusjen ha vanskeligheter med å ledes mot sluk grunnet oppkant.

- Det er utført stikktakninger for å avdekke bom (hulrom) under fliser på gulvet. Det er påvist noen fliser med bom fordelt på baderomsgulvet. Det er utført stikktakninger på representative steder på gulvet.

- Fliser med bom (manglende heft til underlaget) bør overvåkes og vurderes for utbedring ved behov. Selv om bom i fliser ikke alltid er kritisk, kan det føre til sprekkdannelse eller at fliser løsner.

- Gulvet er tilnærmet flatt utenfor dusjen. Eventuelt lekkasjevann/vannsløp fra utstyr utenfor dusjsone vil ikke ha en naturlig vei til sluket. Dette kan føre til at vann samler seg på gulvet og potensielt renner ut av rommet eller trenger inn i konstruksjonen, med fuktskader som konsekvens.

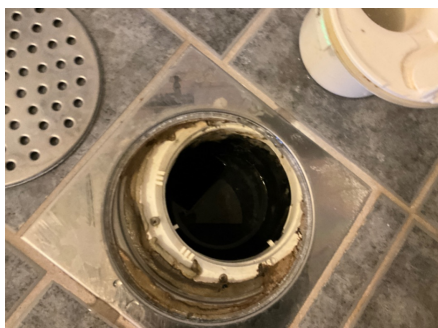
### TG 2 Sluk, membran og tettesjikt

- Mer enn halvparten av forventet brukstid er passert på membranløsningen.
- Mer enn halvparten av forventet brukstid er passert på slukløsningen.

- Over halvparten av forventet brukstid på tettesjikt og sluk er passert, og det er usikkert om tettesjiktet er tilstrekkelig for dagens bruk, som innebærer utstrakt dusjing og vannsøl. For å redusere risikoen for lekkasjer anbefales det å benytte et tett dusjkabinett med avløp til sluket. Det er imidlertid ingen garantier for tettesjiktets tilstand, og tidspunktet for nødvendig utskifting er usikkert.

- Ikke påvist klemt membranløsning utenfor klemring. Jevnlig rensing av sluket er viktig. Feil i tetting rundt sluket er den største årsaken til lekkasjer fra bad. Det er derfor viktig at ikke vannet blir stående over vannlåsen i sluket.

- Badet kan fungere med dagens avvik, men både tettesjikt og sluk har begrenset gjenværende levetid. På grunn av alder og usikker utførelse er det økt risiko for lekkasjer, særlig rundt sluket. Feil i dette området er en vanlig årsak til fuktskader i underliggende konstruksjoner. Det er viktig at vann ikke blir stående over vannlåsen i sluket, og jevnlig rensing er nødvendig for å redusere risikoen. Utbedring av tettesjiktet vil sjelden være økonomisk rasjonelt som enkeltstående tiltak, og bør vurderes ved en større oppgradering.

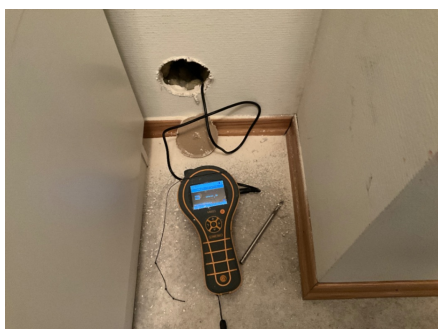
### TG 0 Tilliggende konstruksjoner våtrom

Hulltaking er foretatt, uten å påvise unormale forhold. Hulltaking er foretatt i bod. Fuktkvotemåling (vekt%) i konstruksjonen ble målt til under 6.

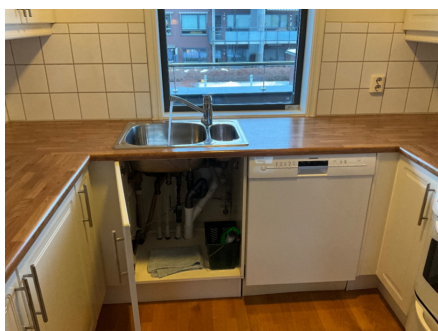
### TG 1 Overflater og innredning

- Kjøkkenet viser tegn til normal slitasje, og det er påvist enkelte skader i overflatene. Skadene er imidlertid ikke mer omfattende enn det man kan forvente, gitt kjøkkenets alder, og innredningen fungerer fortsatt tilfredsstillende.
