# Tilstandsrapport

Enebolig som brukes som fritidsbolig

Øyaveien 16, 7250 MELANDSJØ

Oppdragsnr.: 18855-1540

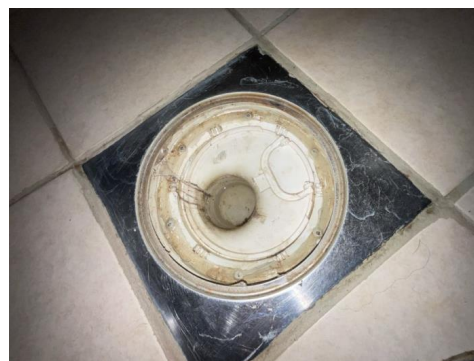
## ! TG 2 Sluk, membran og tettesjikt

Det er ikke synlig membran/slukmansjett ved inspeksjon av sluk. Det foreligger ikke dokumentasjon.

- Vurdering basert på alder. Tilstandsgrad 2 gis med bakgrunn i at mer enn halvparten av forventet brukstid for membran/tettesjikt er passert. Det er nå ingen symptomer på funksjonssvekkelse, men vær oppmerksom på at dette er en risikokonstruksjon.

Det er ikke synlige mansjetter i forbindelse med rørgjennomføringer i gulv.

- Overvåk tilstanden jevnlig. For å få tilstandsgrad 0 eller 1 må tettesjiktet skiftes ut, men tidspunktet for når dette er nødvendig er vanskelig å si noe om. Ved renovering, påse at alle forhold med tettesjiktet, våtsone, sluk, røranlegg mv. dokumenteres.

Evt kan vurderes å montere dusjkabinett for å forlenge brukstid på rommet

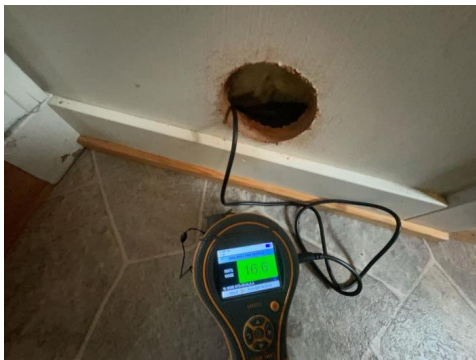
### TG 2 Tilliggende konstruksjoner våtrom

Det er foretatt hulltaking i tilstøtende rom og det måles 16-17 vektprosent fukt i treverk.

Det måles mellom 16 og 17 vektprosent fukt i treverk. Dette er verdi som er i grenseland med tanke på mulige fuktrelaterte skader. Det er ikke mulig å si om dette kommer fra krypkjeller eller om det skyldes utett baderom.

Evt kan foretas videre undersøkelser. Det vises også til pkt sluk, membran og tettesjikt.

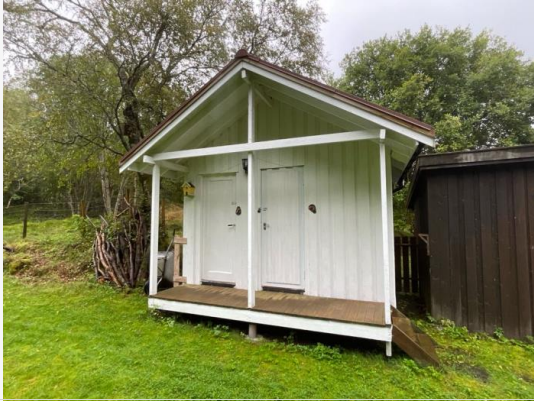
## Anneks

Bygningen er punkt/søylefundamentert og har bjelkelag i tre. Vegger er i tre og er utvendig kledd med stående panel. Taket har saltaksform og er tekket med korrugerte metallplater. Bygningen er ikke undersøkt/tilstandsvurdert ut over dette da det ikke inngår i undersøkelse iht NS 3600. Kun enkel visuell besiktigelse og beskrivelse av bygningen er foretatt.
