# Tilstandsrapport

Fritidsbolig

Foldavegen 705, 7985 FOLDEREID

Befaringsdato: 22.05.2025

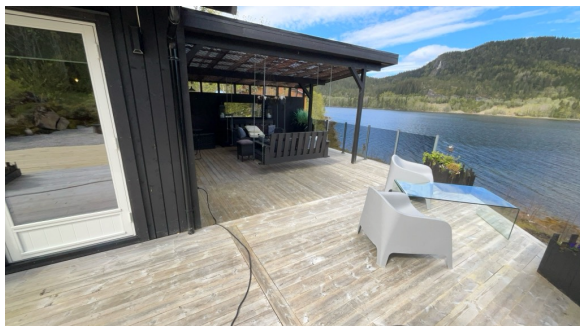
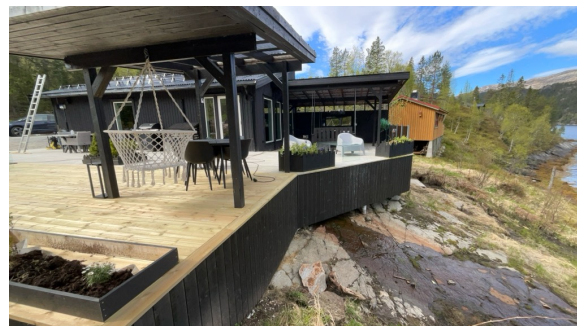
## TG 3 Balkonger, terrasser og rom under balkonger

Terrassen bygd i impregnerte materialer. Delvis anlagt på bakke, og delvis anlagt på impregnerte bærebjelker understøttet impregnerte søyler som er festet i søylesko på fundament.

### Vurdering av avvik:

- Det er ikke montert rekkverk.

Det mangler rekkverk på deler av terrassen som ligger over 0,5 meter fra bakke. Glassrekkverk på andre deler av terrassen.

### Konsekvens/tiltak

- Rekkverk må monteres for å lukke avviket.

Grunnet sikkerhet, må det bygges rekkverk der høyde til terreng er over 0,5 meter.

**Kostnadsestimat:** Under 10 000

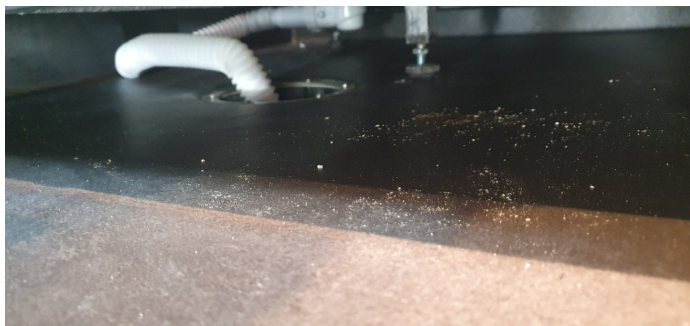
#### Vurdering av avvik:

- Når sluket har begrenset tilgang, er det vanskelig å rengjøre sluket og å inspisere den for å oppdage skader i membranen/fuger rundt sluket, som er avgjørende for å forhindre lekkasjer.

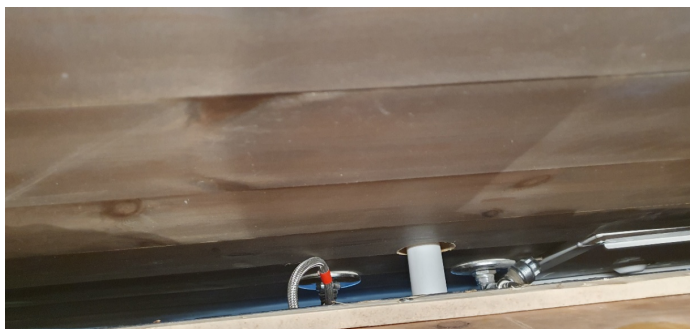
### TG 2 Sanitærutstyr og innredning

#### Vurdering av avvik:

- Det er avvik:

- Tiltak:

Det må etableres eget avløp for vaskemaskin.  
Rørgjennomføring i vegg ved servant må tettes.
