# Tilstandsrapport

Fritidsbolig

Fossumskogen 39, 1820 SPYDEBERG

Befaringsdato: 21.05.2024

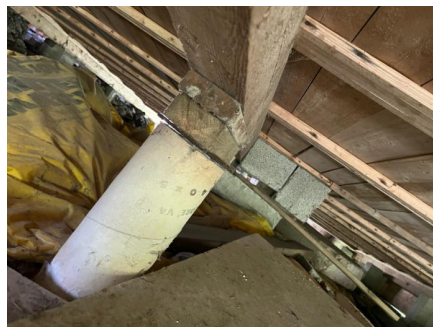
- Det er avvik:

Støpe søyler bør gåes over og muligens utbedres.

Fundament pipe bør forsterkes/utbedres.
