Fossumskogen 39, 1820 SPYDEBERG

# Tilstandsrapport

Befaringsdato: 21.05.2024

Rapportdato: 27.05.2024

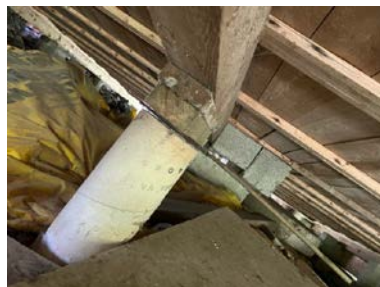
Støpe søyler bør gåes over og muligens utbedres.

Fundament pipe bør forsterkes/utbedres.
