# Tilstandsrapport

📍 Fossumskogen 39, 1820 SPYDEBERG

# gnr. 427, bnr. 7, fnr. 32

Rapportdato: 15.08.2025

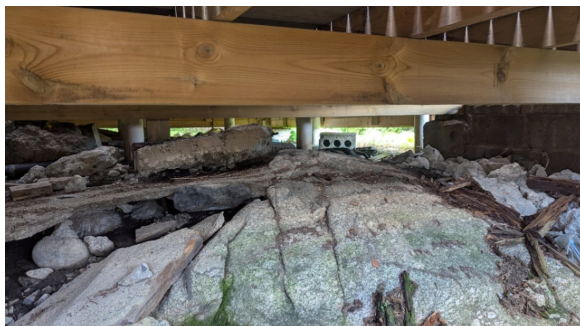
Det er pilarer som ikke ligger på frostsikker grunn. Det ble jekket noe i 2019. Skjevheten er etter min mening å leve med.

Pilarer er ikke frostsikret

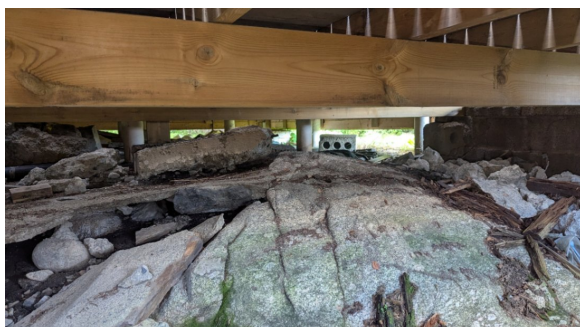
Står ikke på frostfritt underlag og skaper skjevheter i hytta.

Det er gjort tiltak uten at dette har hjulpet. Skjevhetene er knapt merkbare i hverdagen, så kjøper får selv vurdere kost nytte av tiltak.

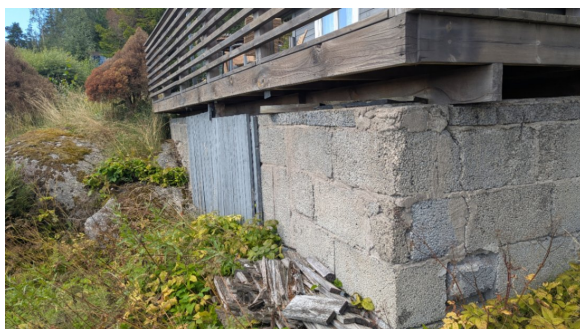
- Det er påvist mindre sprekker og/eller skjevheter i muren.

Sprekker i mur til terrassen.

- Lokal utbedring må utføres.
