# Tilstandsrapport

Leilighet

Kapteinvegen 11 F, 7713 STEINKJER

Befaringsdato: 16.01.2026

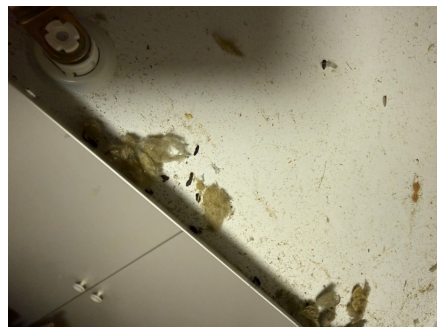
### TG 2 Takkonstruksjon/Loft

Registrert noe svertesopp på undertak.

Piggmålinger viser verdier opp mot 19%, dette betraktes som fuktig trevirke.

Registrert ekskrement etter mus på luken.

Lokal utbedring og jevnlig kontroll.

Nærmere undersøkelser anbefales.

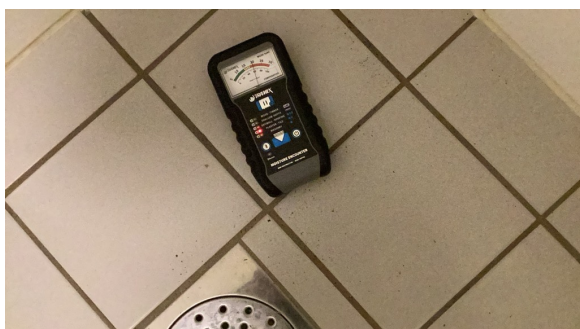
## TG 2 Overflater Gulv

Høydeforskjell fra toppen av sluket til toppen av membranen ved dørterskelen er 30mm..

- Det er påvist at noen fliser har bom (hulrom under).

Registrert bom i flis ved dør.

Utslag ved fuktsøk i dusjsonen. Sluk er tørket ut, dette er et tegn på at dusj ikke er brukt på en god stund.

- Selv om bom eller hull lyd ikke alltid er et umiddelbart problem, bør det overvåkes nøye før eventuell utvikling i sprekker i flisfuger e.l. oppstår. Dette må en foreta tiltak for, for å begrense utviklingen.

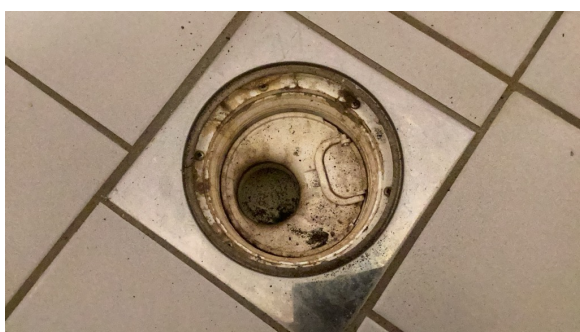
## TG 2 Sluk, membran og tettesjikt

Det er plastsluk og smøremembran med ukjent utførelse.

- Mer enn halvparten av forventet brukstid er passert på membranløsningen.

Uttørket sluk, kloakkluft som følge av dette kan forekomme.

Lokal utbedring.

Montering av dusjkabinett med direkte avrenning i sluk anbefales.

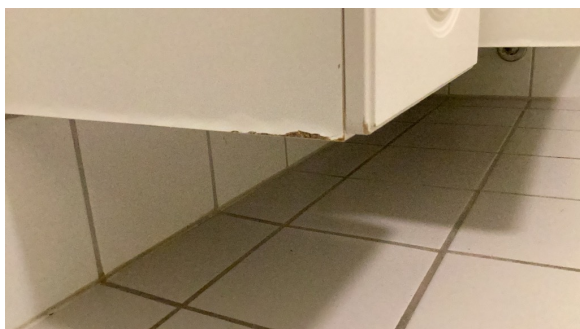
### TG 1 Sanitærutstyr og innredning

Registrert mindre svelling under benkeplate ved servant samt mindre avskalling/svelling på nedre del av skap.

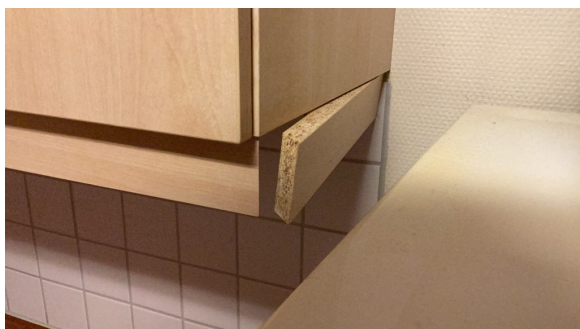
#### TG 2 Overflater og innredning

Registrert løs list ved overskap.

Lokal utbedring.
