# Tilstandsrapport

📍 Galgeberg 3 B, 0657 OSLO

# gnr. 232, bnr. 137

Rapportdato: 29.05.2025

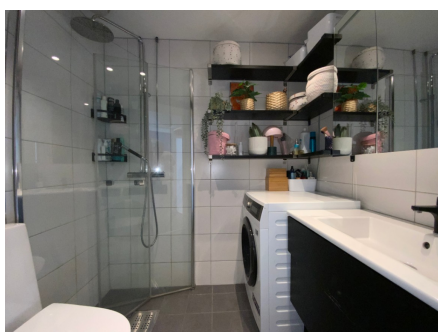
## 1. ETASJE > BAD

### TG 2 Overflater vegger og himling

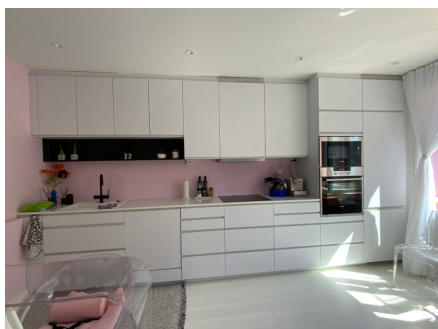
### 1. ETASJE > STUE/KJØKKEN

#### TG 2 Avtrekk

Fuktig luft og kondens vil da forbli i rommet om det ikke luftes med vindu.

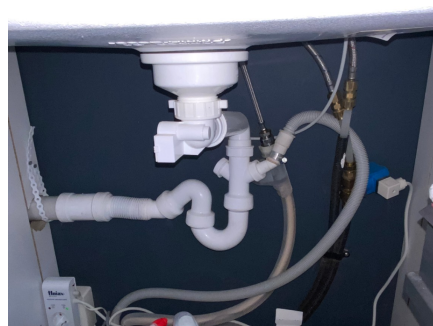
## TG 1 Avløpsrør

Interne og synlig avløpsrør i plast ført til felles rørføringer.
