# Tilstandsrapport

Fritidsbolig

Stemtjønnvegen 84, 3854 NISSEDAL

Befaringsdato: 22.01.2026

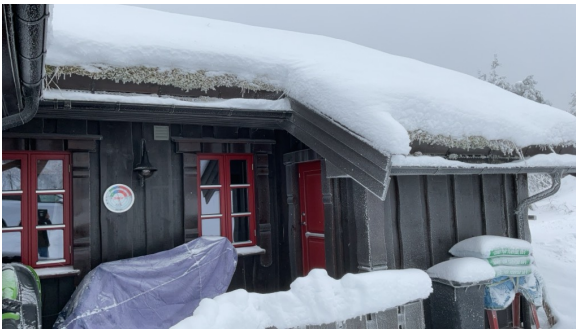
### **Taktekking**

Taket er tekket med torv.

- Taktekking er snødekt, alder eller materiale er ukjent og derfor ikke nærmere vurdert.

Det er mose på torvhaldstokk. Det ble foretatt stikktagninger i torvhaldstokken på tilfeldige steder og ikke funnet råte.

- Det bør foretas nærmere undersøkelser av taktekking når taket er snøfritt.

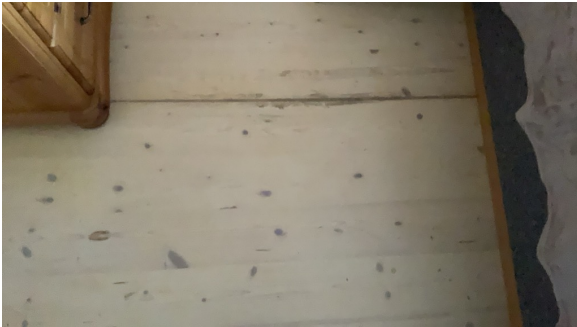
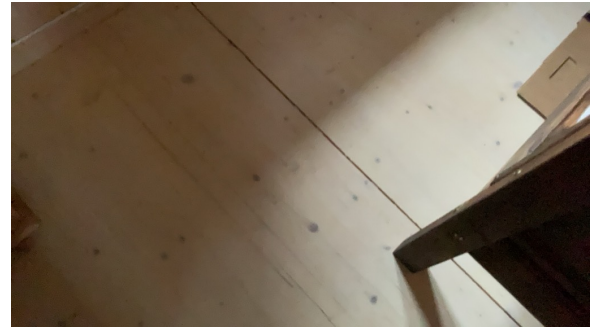
## TG 2 Overflater

Det er stedvis store sprekker i gulvbord. Det er bruksmerker og bruksslitasje

Behovet for tiltak vil i stor grad være bestemt av estetiske hensyn.

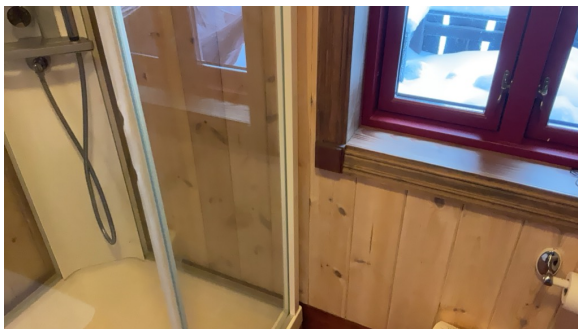
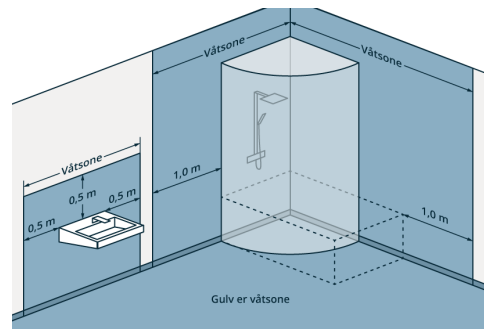
- Det er vindu/dør med ikke fuktbestandige materialer i våtsonen (ved vask, dusj, badekar, osv.), løsningen eller byggematerialet er uegnet.

Våtrommet fungerer med dette avviket. For å lukke avviket, må overflatene i våtsoner beskyttes eller skiftes.

- Uegnede materialer må fuktbeskyttes/utskiftes.

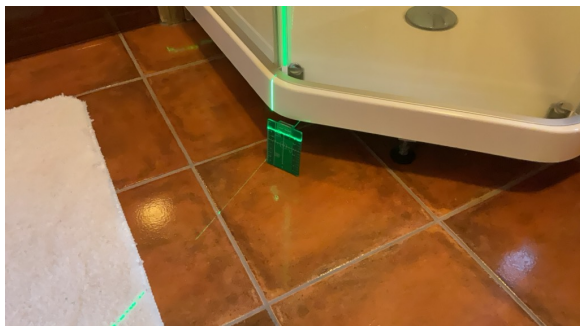
#### Overflater Gulv

- Til tross for avviket i fall/høydeforskjell til sluk, vil gulvet fortsatt kunne lede vann mot sluket, men med redusert effektivitet. Dette kan potensielt øke risikoen for vannansamling i enkelte områder av badet.

Våtrommet fungerer med dette avviket. For å lukke avviket må det foretas utbedringer.

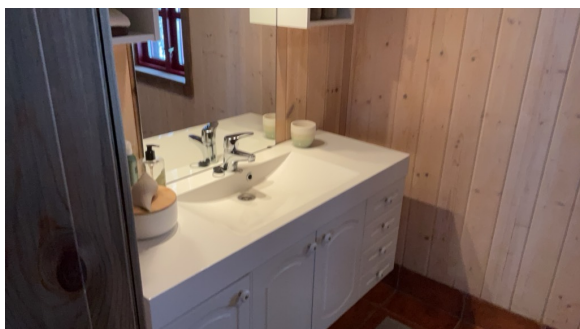
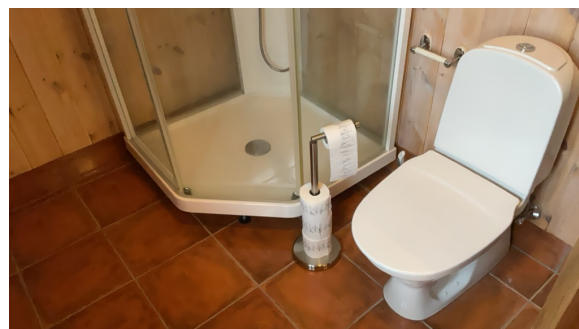
### TG 2 Sluk, membran og tettesjikt

- Overvåk tilstanden jevnlig. For å få tilstandsgrad 0 eller 1 må tettesjiktet skiftes ut, men tidspunktet for når dette er nødvendig er vanskelig å si noe om.
- Når sluket har begrenset tilgang, er det vanskelig å rengjøre sluket og å inspisere den for å oppdage skader i membranen/fuger rundt sluket, som er avgjørende for å forhindre lekkasjer.

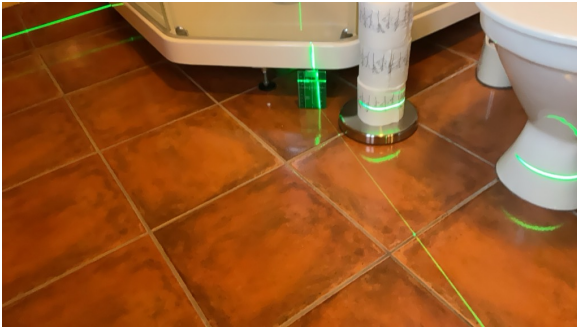
### TG 2 Overflater vegger og himling

- Det er vindu/dør med ikke fuktbestandige materialer i våtsonen (ved vask, dusj, badekar, osv.), løsningen eller byggematerialet er uegnet.

Våtrommet fungerer med dette avviket. For å lukke avviket, må overflatene i våtsoner beskyttes eller skiftes.

- Til tross for avviket i fall/høydeforskjell til sluk, vil gulvet fortsatt kunne lede vann mot sluket, men med redusert effektivitet. Dette kan potensielt øke risikoen for vannansamling i enkelte områder av badet.

Våtrommet fungerer med dette avviket. For å lukke avviket må det foretas utbedringer.

- Uegnede materialer må fuktbeskyttes/utskiftes.
