# Tilstandsrapport

Boligbygg med flere boenheter

Rådhusgata 15, 2080 EIDSVOLL

Befaringsdato: 22.04.2025

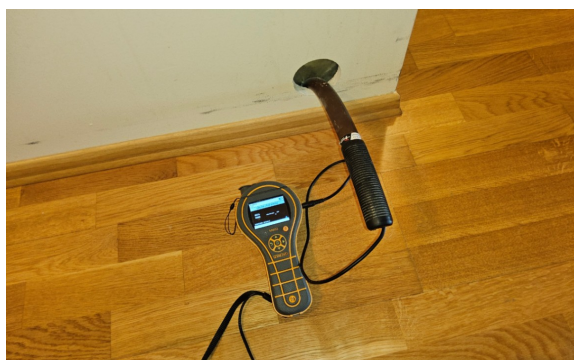
Hulltaking er foretatt uten å påvise unormale forhold. Hulltaking er foretatt i gang. Fuktktivtemåling (vekt%) i konstruksjonen ble målt til 0-6.

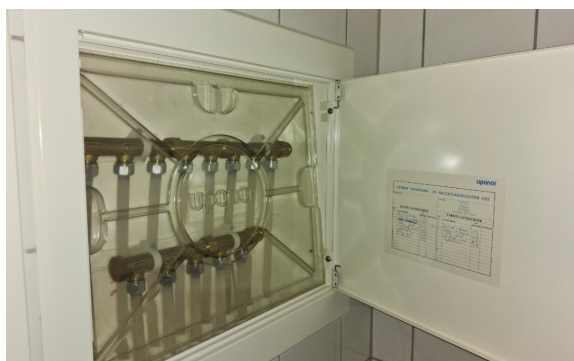
Innvendige vannledninger er av plast (rør i rør). Det er besiktiget i rørskap.

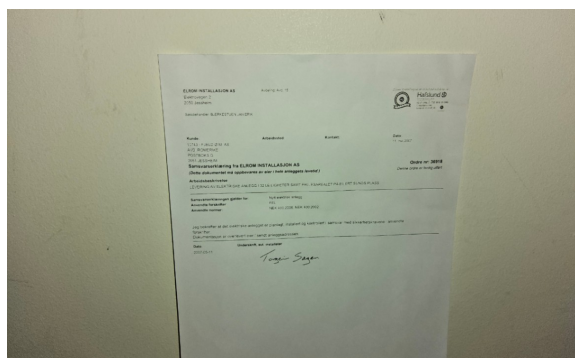
12. Foreta en helhetsvurdering av det elektriske anlegget, dets alder, allmenne tilstand og fare for liv og helse. Bør det elektriske anlegget ha en utvidet el-kontroll?

**Ja Ved manglende dokumentasjon og manglende tilsynsrapport nyere enn 5 år anbefales det på generelt grunnlag en utvidet el. kontroll. Kostnadsestimatet er kun gitt for utvidet el. kontroll. Etter gjennomført el- kontroll må ytterligere tiltak vurderes basert på de utførte undersøkelsene.**
