Tilstandsrapport

Bergenshus med kjellerleilighet

Halvkannesmauet 10B , 5011 BERGEN

Befaringsdato: 05.02.2026

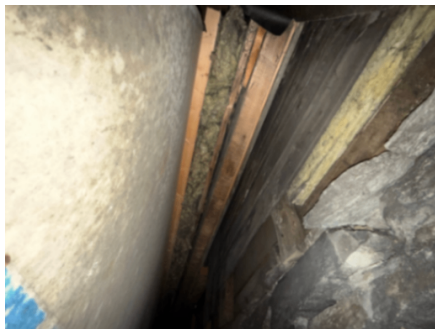
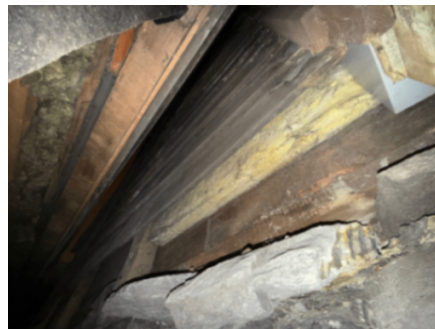
- Det er påvist andre avvik:
- Uoversiktlige overganger mot nabobygg (sett fra åpning i bod med adkomst fra underetasjen), med risiko for skjulte forhold. Det ble registrert åpninger bak kledning samt synlig isolasjon i dette området. Merk at det var begrenset tilkomst for fullstendig inspeksjon av dette arealet.

- Andre tiltak:
- Det bør gjøre nærmere undersøkelser og tiltak etter behov tilknyttet forhold i "mellomrom" mellom nabobygg. En må være oppmerksom på at det kan være vanskelig å foreta vedlikehold o.l. på kledningen i trange områder, og det må påregnes større risiko for skjulte skader, spesielt med tanke på byggets alder. Arealet bør undersøkes jevnlig, men en må være oppmerksom på at det vanskelig å gjøre tiltak grunnet trang tilkomst.

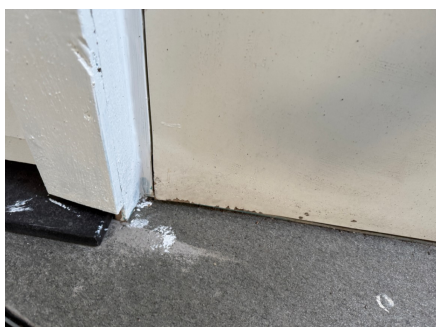
- Det er påvist andre avvik:
- Fuktsvelling på dørblad til 1. etasje.

- Andre tiltak:
- Dørblad bør skiftes.

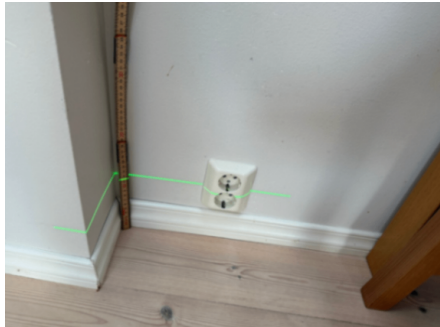
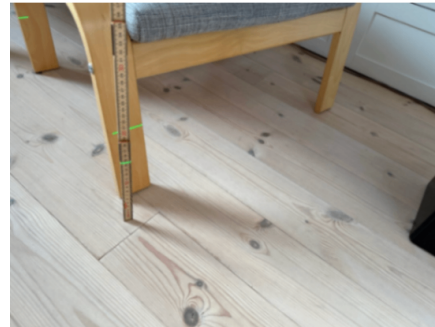
⚠ TG 2 Etasjeskillere - 1. etasje

- Det er målt høydeforskjell på mellom 15-30 mm gjennom hele rommet. Tilstandsgrad 2 gis med bakgrunn i standardens krav til godkjente måleavvik.
- Det ble målt mellom 0-20 mm nivåforskjeller ved stikkmålinger.

- Målt høydeforskjell på over 30 mm gjennom hele rommet. Tilstandsgrad 3 gis med bakgrunn i standardens krav til godkjente måleavvik.
- Det ble målt over 30 mm nivåforskjeller ved stikkmålinger i etasjen.

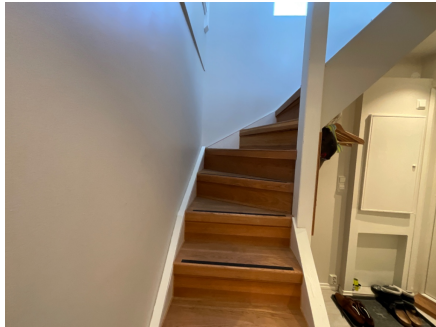
- Det er påvist andre avvik:
- Rekkverk på trapp opp til 2. etasje er dårlig innfestet.

- Andre tiltak:
- Rekkverk bør festes tilstrekkelig.

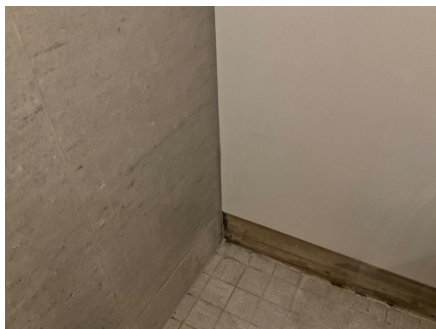
- Det er påvist andre avvik:
- Sverte på overflater.

- Andre tiltak:
- Overflater bør rengjøres. Fuger må evt. skiftes ut. Merk at sverte kan ha sammenheng med at rommet har begrenset tilluft.

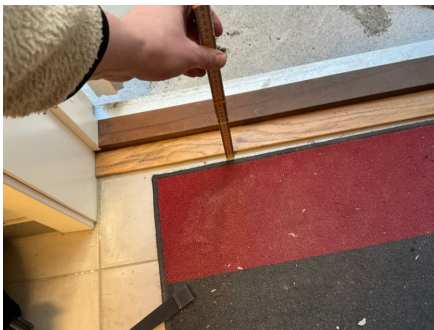
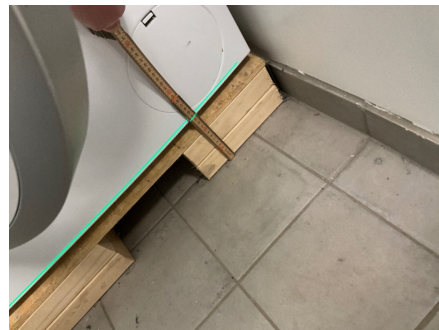
- Det er påvist avvik i fallforhold til sluk i forhold til krav i forskrift på byggetidspunktet.

• Vær oppmerksom ved bruk. For å få tilstandsgrad 0 eller 1 må gulvet bygges om, for å få riktig fall til sluk. Det vil imidlertid sjelden være økonomisk rasjonelt som et enkeltstående tiltak. Ved en eventuell renovering, påse at våtrommet bygges med riktig fall til sluk. Eier opplyser at våtrommet er i garantitid.
