# Tilstandsrapport

Boligbygg med flere boenheter

Kolstien 13, 5097 BERGEN

Oppdragsnr.: 13993-21392

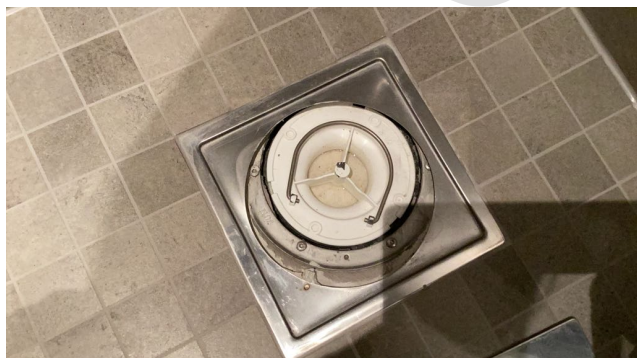
#### ! TG 0 Sluk, membran og tettesjikt

Det er plastsluk og smøremembran.
