Tilstandsrapport

Boligbygg med flere boenheter

Kolstien 13, 5097 BERGEN

Oppdragsnr.: 13993-21392

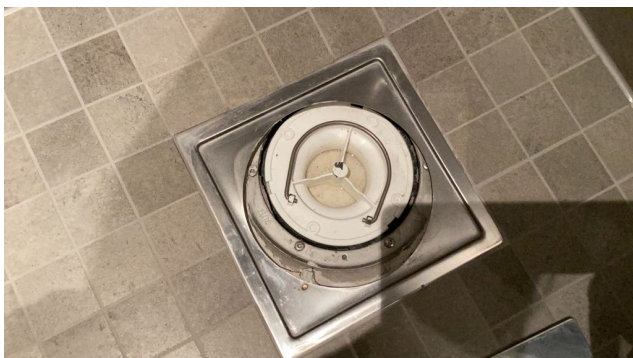
! TG 0 Sluk, membran og tettesjikt

Det er plastsluk og smøremembran.
