# Tilstandsrapport

📍 Nedre Prinsdals vei 70 C, 1263 OSLO

# gnr. 189, bnr. 71, snr. 19

Rapportdato: 08.01.2025

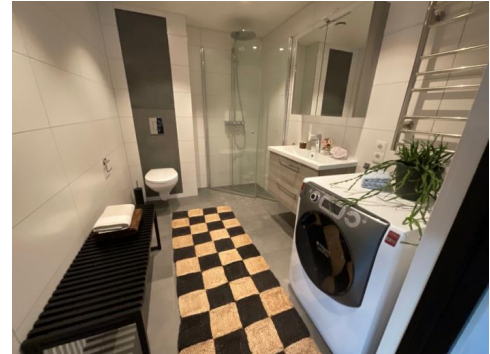
### 3. ETASJE > BAD

#### ! TG 1 Overflater vegger og himling

Det ble rutinemessig søkt etter fukt i dusjonens vegger med fuktindikator (Protimeter SM) på befaringen, og det var ingen indikasjoner på skadelig/unormal fukt. Gulv måles ikke da membran ofte ligger utenfor rekkevidde og varmekabler samt armeringsjern gir falskt utslag på fukt.

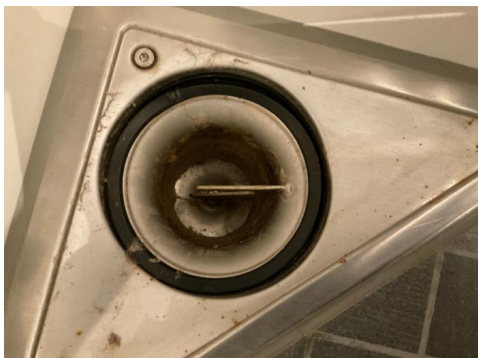
## 3. ETASJE > BAD

### ! TG 1 Sanitærutstyr og innredning

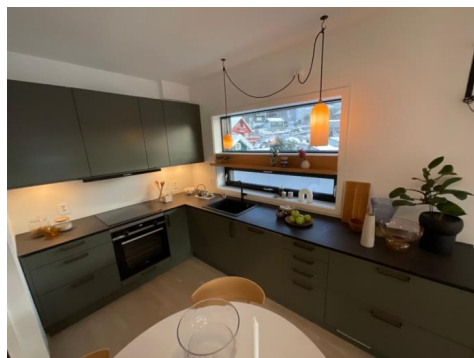
### 3. ETASJE > STUE/KJØKKEN

Det er utført kontroll av sanitærutstyr (kum) uten at det er funnet feil på befaringdagen.

Det ble rutinemessig søkt etter fukt på typisk fuktutsatte steder med fuktindikator (Protimeter SM) på befaringen og det var ingen indikasjoner på fukt.
