# Tilstandsrapport

Boligbygg med flere boenheter

Mosløyfa 28 C, 2072 DAL

# gnr. 92, bnr. 674

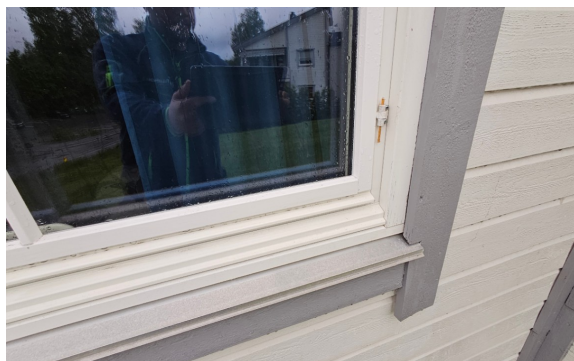
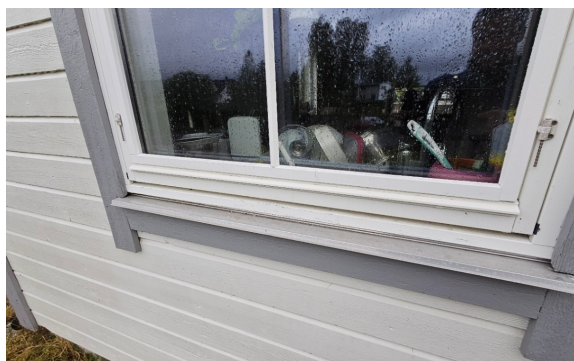
### ! TG 2 Vinduer

Det registreres værslitasje på enkelte vinduer.

Overflatebehandling kan lukke avviket.

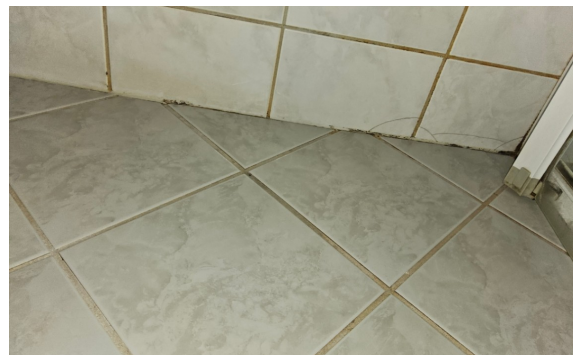
- Det er avvik:

Registrerte forhold må undersøkes nærmere og utbedres.

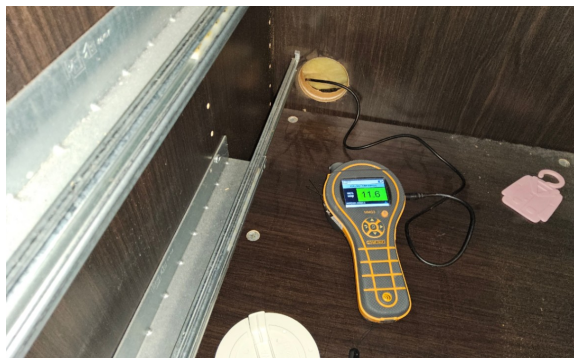
Det registreres fuktslitasje på servantinnredning.

For å lukke avviket kan det ikke utelukkes at servantinnredningen må skiftes. Det er likevel ikke umiddelbare behov for dette, og den fungerer med avviket.

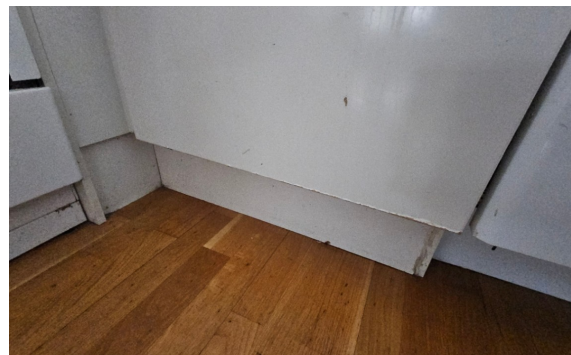
Det registreres fuktslitasje i enkelte skapfronter.

For å lukke avviket må det påregnes lokal utskifting av fronter.
