# Tilstandsrapport

Boligbygg med flere boenheter

Jernbanegata 10, 1606 FREDRIKSTAD

Befaringsdato: 05.12.2025

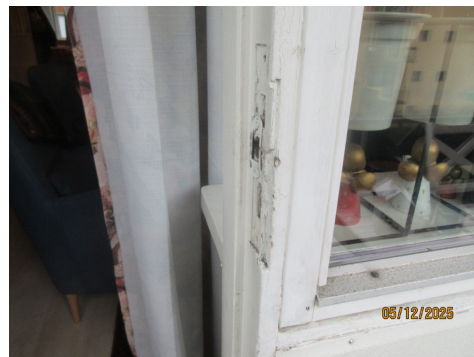
### TG 2 Dører

Balkongdør har mindre skader fra elde/slitasje. Muligens eldre karm på døren.

Det må påregnes vedlikehold/utbedring.

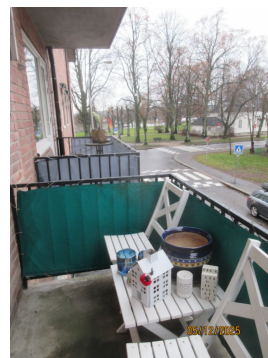
### TG 2 Balkonger, terrasser og rom under balkonger

- Åpninger i rekkverk er ikke i henhold til krav i dagens forskrifter.
- Rekkverket er for lavt i forhold til dagens krav til rekkverkshøyder.

Rekkverk er 87cm og åpninger er over 10cm. Det er montert duk på rekkverket.

Det anbefales ytterligere sikring. Høyde og åpninger er ikke ihht dagens krav. For lavt rekkverk utgjør fallfare/personskade.

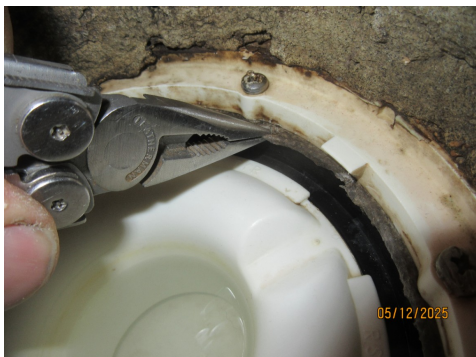
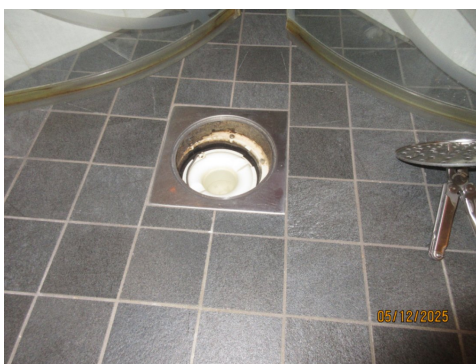
## TG 2 Sluk, membran og tettesjikt

Det er plastsluk og ukjent tettesjikt/membran. Det er synlig mansjett/membran under slukring.

- Det er påvist mangelfull/feil utførelse rundt rørgjennomføringer e.l. som gir fare for fukt i konstruksjonen i våtsone.
- Membran kan ikke konstateres (ikke synlig og det foreligger heller ikke dokumentasjon).

Usikker utførelse rundt røroppstikk

Om mulig bør det innhentes dokumentasjon på utførelse/materialbruk, samt tidspunkt for oppussing.

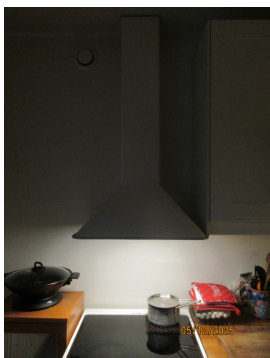
### ! TG 2 Avtrekk

- Det er kun kullfilterventilator på kjøkkenet og heller ikke andre forserte/mekaniske avtrekksløsninger fra kokesonen.

- Om mulig bør det etableres mekanisk/forisert avtrekk ut fra kokesonen.

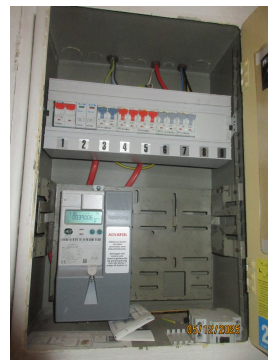
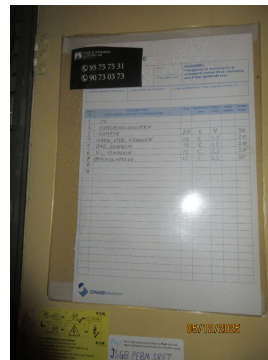
### TG 2 Elektrisk anlegg

**Ukjent**  
Samsvarserklæring foreligger ikke på befaring. El skap oppgradert, ukjent historikk for oppgarderinger/utbedringer. Leieboer syntet det var varmt i sikr skapet, ca 2-3 år tilbake. Ble kontrollert av fagkyndig som ikke fant noe feil iflg eier. Byttet termostatt på bad samt foretatt el kontroll i 2023 - Borg elektro. Se egenerklæring.

**Ja Enkel el kontroll anbefales. Boligen har vært utleid, eier har ikke bebodd leiligheten.**

Tilstandsgrad settes ikke på el anlegg, da undertegnede ikke har autorisasjon eller kompetanse til vurdering av el installasjoner. Tilstandsgrad er generert automatisk av programmet. El-kontroll anbefales.
