# Tilstandsrapport

📍 Toftes gate 59 B, 0552 OSLO

# gnr. 228, bnr. 551

# Andelsnummer 10

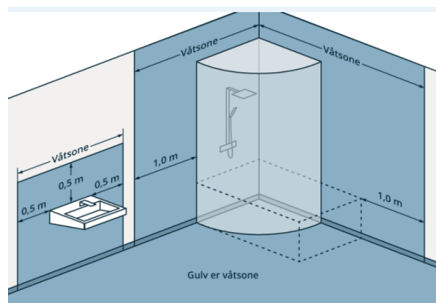
§ 13-15 Figur 1: Minste utstrekning på vann tett sjikt i våtrom.

Eldre veggfliser med bruksslitasje. Det ble registrert enkelte dype og utette fuger med misfarging. Sprekk på veggflis over baderomsdør. Det er vindu med ikke fuktbestandige materialer i våtsonen.

Renovering er påregnelig, men tidspunktet for når dette er nødvendig er vanskelig å si noe om. Lokal utskifting av fugene er påregnelig. Lokal utskifting sprukket flis er påregnelig, men det vil imidlertid sjelden være økonomisk rasjonelt som et enkeltstående tiltak å utbedre dette. Det anbefales at karm og listverk rundt baderomsvindu fuktbeskyttes til tross for at dette er vanskelig å gjennomføre.

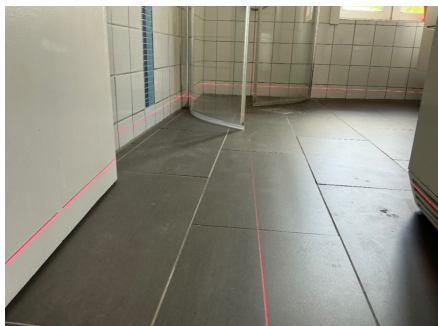
Det ble registrert bom (hulrom) på enkelte av gulvflisene. Det ble registrert enkelte dype og utette fuger med misfarging. Eier opplyser om at gulvflisene er montert på opprinnelige gulvfliser (flis på flis). Baderomsgulv er hevet i forhold til resten av boligen, og det er en mulighet for at det kan forekomme vannlekkasje på våtrommet hvor vann ikke vil gå til sluk.

Fall på baderomsgulv er kontrollert med krysslaser.

For å få tilstandsgrad 0 eller 1 må baderomsgulvet utbedres. Lokal utskifting av fugene er påregnelig.

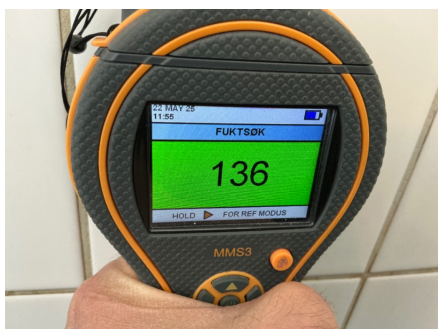
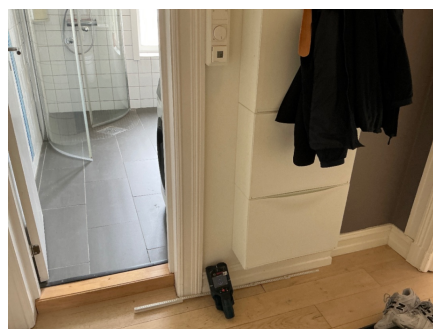
Hulltaking mot dusjonen er ikke foretatt da det ikke er praktisk/fysisk mulig da den er lokalisert mot fellesareal og mot det fri. Det ble foretatt stikkprøvekontroll med Protimeter MMS3. Målingene viste ingen utslag utenfor normale verdier. Målingene gir kun en indikasjon og må ikke oppfattes som en garanti for baderommet.

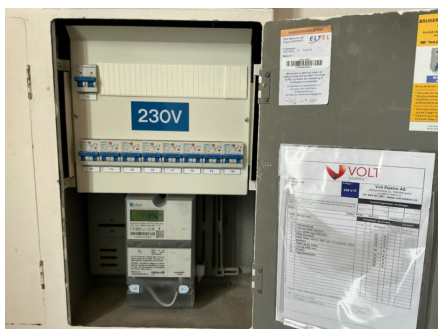
Ja Det anbefales en teknisk vurdering av el-anlegg, da det ikke foreligger dokumentasjon på hele anlegget eller har vært kontroll/ el-tilsynsrapport på hele anlegget i nyere tid. Det anbefales at vurdering og kontrollen utføres av en registrert elektroinstallasjonsvirksomhet eller en sertifisert el- takstmann.

Automatsikringer i sikringsskap plassert i gang/fellesareal.
