Tilstandsrapport

📍 Maria Dehliis vei 17 B, 1084 OSLO

Oppdragsnr.: 18818-1942

Autorisert foretak: Rana Taksering AS

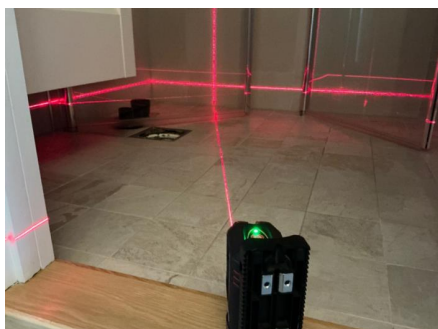
Fall på baderomsgulv er kontrollert med krysslaser.

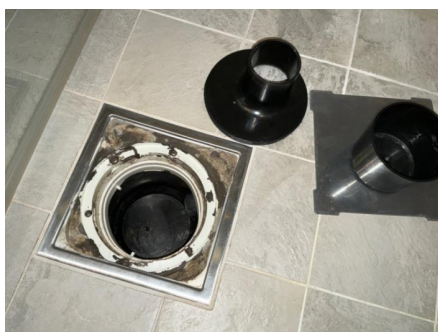
Kontroll av sluk.

Innhent bildedokumentasjon, om mulig.

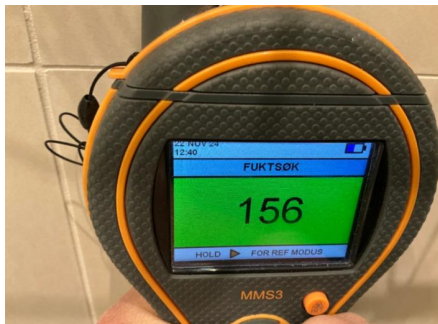
Hulltaking mot dusjsone er ikke foretatt da det ikke er praktisk/fysisk mulig da den er lokalisert mot separat wc-rom og vegg mot kjøkken er ikke betong. Det ble foretatt stikkprøvekontroll med Protimeter MMS3. Målingene viste ingen utslag utenfor normale verdier. Målingene gir kun en indikasjon og må ikke oppfattes som en garanti for baderommet.

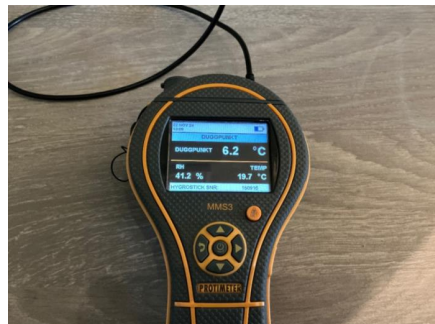
Hulltaking (73 mm.) er foretatt fra entre uten å påvise unormale forhold.

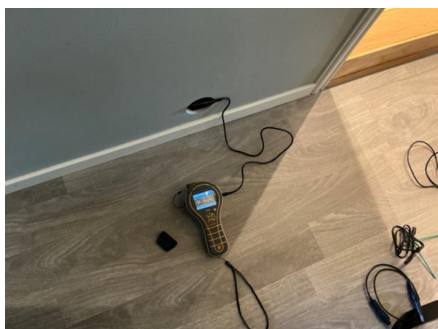
Hulltaking (73 mm.) er foretatt fra entre uten å påvise unormale forhold.

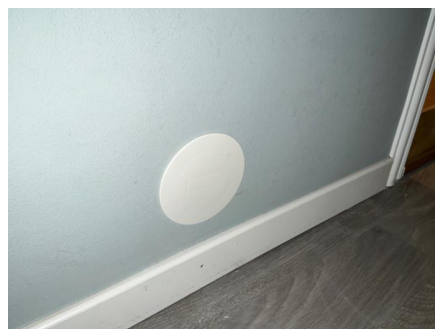
Hull ble plombert med plastlokk.

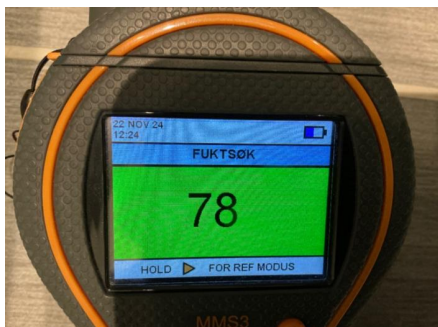
- Det er ikke påvist tilfredsstillende løsning for å synliggjøre lekkasje fra innebygget sisterner.

Det ble registrert bom (hullrom) på enkelte av gulvflisene.

Det ble foretatt stikkprøvekontroll med Protimeter MMS3. Målingene viste ingen utslag utenfor normale verdier. Målingene gir kun en indikasjon og må ikke oppfattes som en garanti for rommet.

Drensåpning anbefales for å avdekke eventuelle lekkasjer i sisternen. Det bør monteres en føler på gulv i wc- rom som vil stenge vannet ved en eventuell lekkasje. Anbefales kontrollert av autorisert rørlegger.

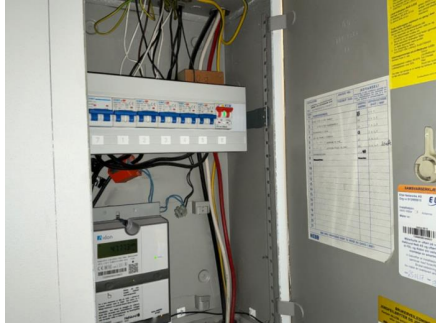
Automatsikringer i sikringskap plassert i gang/fellesareal.

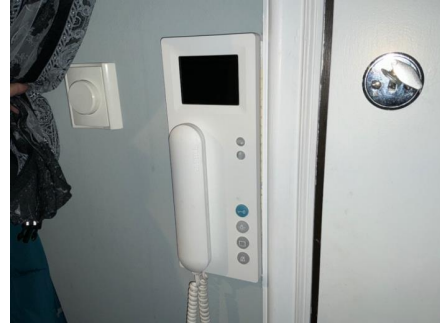
Dørcalling med monitor som er plassert i entre.
