Tilstandsrapport

📍 Maria Dehliis vei 17 B, 1084 OSLO

Befaringsdato: 22.11.2024

Oppdragsnr.: 18818-1942

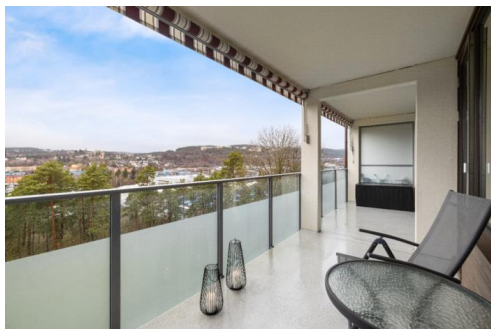
Balkongdekker med riss- og sprekke-dannelser.

Balkong på ca. 14 kvm med adkomst fra stue.

Lokale utbedringer og vedlikeholdsarbeid er påregnelig. Bygningsdelen er del av byggets fellesareal. Ytterligere undersøkelser anbefales.

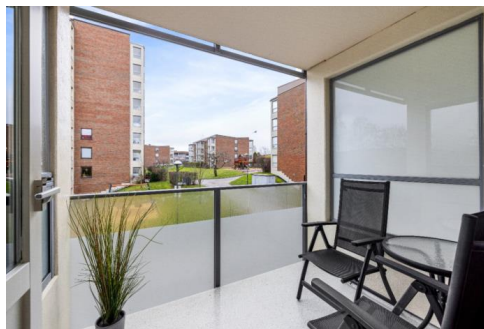
Balkong på ca. 5 kvm med adkomst fra kjøkken.

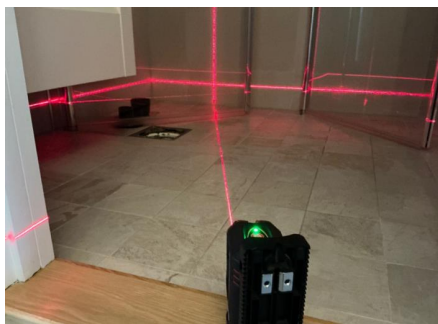
Fall på baderomsgulv er kontrollert med krysslaser.

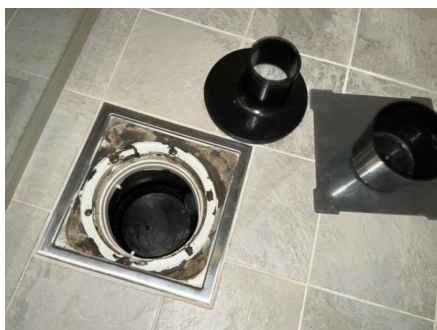
Kontroll av sluk.

Innhent bildedokumentasjon, om mulig.

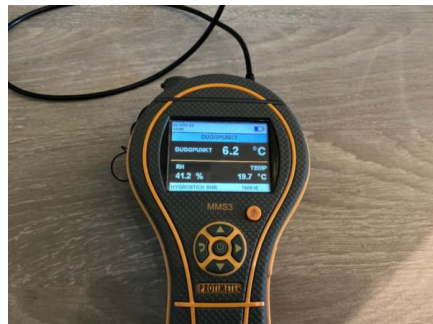
Hulltaking (73 mm.) er foretatt fra entre uten å påvise unormale forhold.

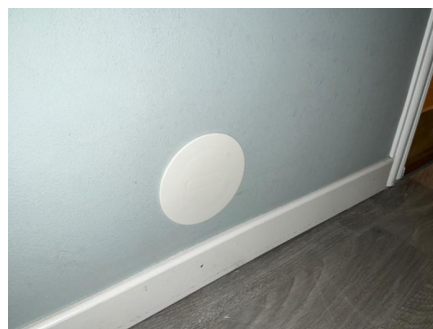
Hull ble plombert med plastlokk.

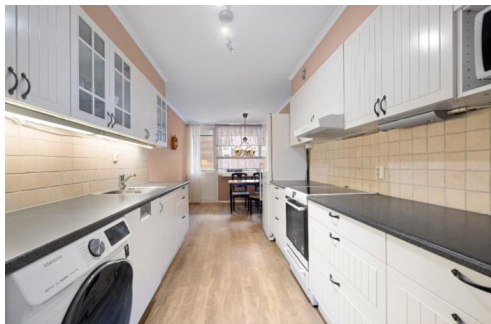
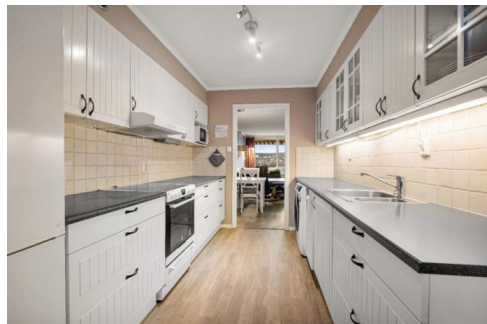
Eldre innredning med normal bruksslitasje, enkelte sår og som mangler bruksfunksjoner/løsninger som er forventbart på et kjøkken. Som blant annet automatisk lekkasjestopper og komfyrvakt. Ventilator med mer støy enn normalt.

Kjøkkenet fungerer med disse avvikene, og har normalt ingen konstruksjonsmessig betydning, eller i den praktiske bruken av kjøkkenet. Montering av komfyrvakt og automatisk lekkasjestopper anbefales.

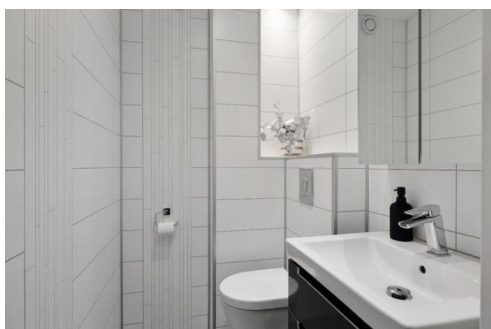
- Det er ikke påvist tilfredsstillende løsning for å synliggjøre lekkasje fra innebygget sisterner.

Det ble registrert bom (hullrom) på enkelte av gulvflisene. Det ble foretatt stikkprøvekontroll med Protimeter MMS3. Målingene viste ingen utslag utenfor normale verdier. Målingene gir kun en indikasjon og må ikke oppfattes som en garanti for rommet.

Drensåpning anbefales for å avdekke eventuelle lekkasjer i sisternen. Det bør monteres en føler på gulv i wc- rom som vil stenge vannet ved en eventuell lekkasje. Anbefales kontrollert av autorisert rørlegger.

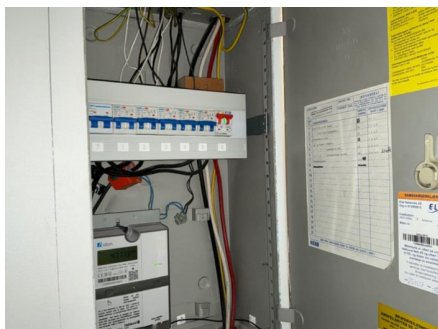
Automatsikringer i sikringskap plassert i gang/fellesareal.
