# Tilstandsrapport

📍 Stemhaugmarka 17 , 5518 HAUGESUND

# gnr. 26, bnr. 960

## Enebolig - Byggeår: 1989

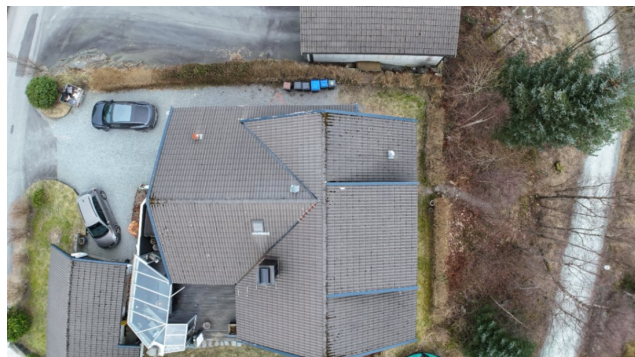
Tekkingen er besiktet fra bakkeplan og ved lett bruk av drone uten å påvise vesentlige feil som manglende tekking eller større skader. Det foreligger ingen dokumentasjon av tekking og det er således ikke utført noen nærmere vurdering om taket har tilstrekkelig helning etc.

- Mer enn halvparten av forventet brukstid er passert på taktekkingen.
- Mer enn halvparten av forventet brukstid er passert på undertak.

- Overvåk tilstanden jevnlig. For å få tilstandsgrad 0 eller 1 må tekkingen skiftes ut, men tidspunktet for når dette er nødvendig er vanskelig å si noe om.
- Når taktekking og undertak begynner å bli gamle, øker risikoen for lekkasjer, noe som kan føre til omfattende og kostbare reparasjoner av underliggende konstruksjoner dersom en ikke foretar tiltak på konstruksjonene før dette oppstår.

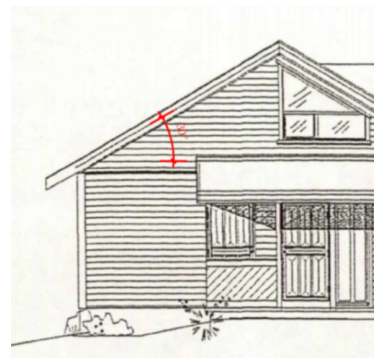
- Det mangler snøfangere på hele eller deler av taket, noe som var krav på byggemeldingstidspunktet.

Takvinkel stedvis målt til 30 grader på tegning (over 27 grader).

Manglende snøfangere kan føre til personskader, skader på husdyr, eiendom (som biler og hagemøbler) og bygningselementer som takrenner og takmaterialer.

Vinkel er målt på byggetegning til ca. 30 grader.

- Det må monteres snøfangere for å oppfylle byggeårets krav.

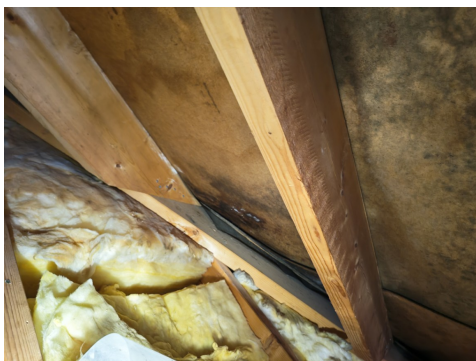
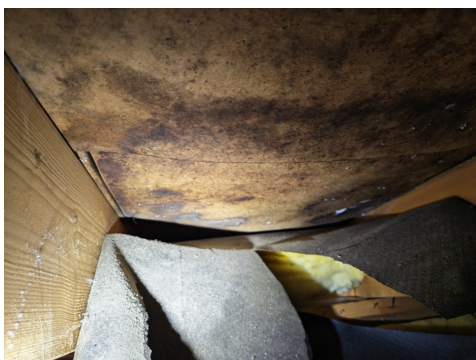
- Det er begrenset/dårlig ventilering av takkonstruksjonen.
- Hele takkonstruksjonen er gjenbygget. Det er ingen mulighet til vurdering utover alder og observasjoner fra underliggende etg.
- Det er påvist fuktskjolder i undertak/takkonstruksjon.

Tilfredsstillende lufting iht. anbefaling kan ikke påvises fullstendig, spesielt over bad ser luftingen til å være noe begrenset. Det er en del misfargning av undertak i dette området, men fuktsøk gir ikke økt utslag på befarings.

Det er observert noe misfargning og fuktskjolder i undertak, det er foretatt enkelte fuktsøk uten å påvise forhøyet fuktighet på befarings.

Svak ventilering på kaldtloft kan føre til opphopning av fukt, som igjen gir risiko for kondens, skadeinsekter, råte og redusert levetid på takkonstruksjonen.

- Lokal utbedring bør utføres.
- Det må gjennomføres ytterligere undersøkelser.

Som følge av registrerte anmerkninger og bygningsdelens alder må det gjøres nærmere undersøkelser over tid før man utelukker behov for vedlikehold og utbedring. Spesielt fuktmerker som er mindre tilgjengelig bør holdes under oppsyn for å se etter evt. utvikling.

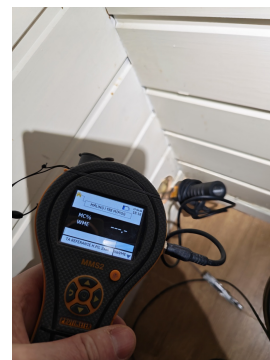
Hulltaking utført i hjørne mot sørvest stue kjeller, da ingen andre områder utpreger seg åpenbart for å være mer utsatt for fukt.

Tilstandsgrad 1 pga. målt fuktighet er mindre enn 15 vektprosent,

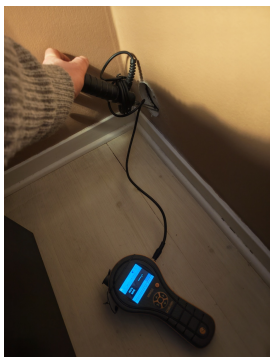
Hulltaking utført fra soverom tilstøtende våtsone dusj. Det er tørt.

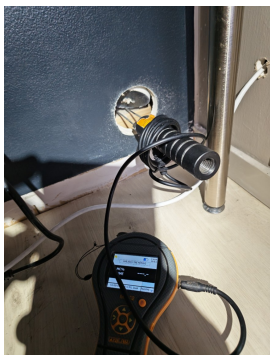
Hulltaking utført fra soverom tilstøtende våtsone dusj. Det er tørt.
