Stemhaugmarka 17, 5518 HAUGESUND

**Svært innholdsrik enebolig over tre plan i attraktivt nabolag | 5 soverom | Garasje | 2 bad | Flotte uteområder**

Befaringsdato: 06.02.2026

Rapportdato: 11.02.2026

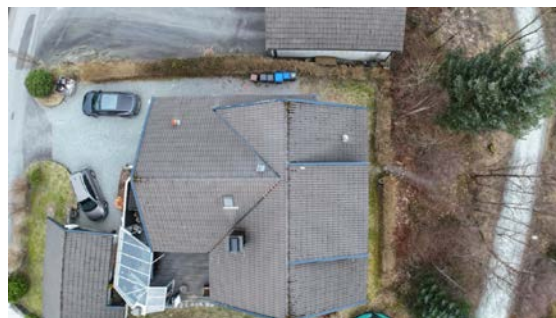
Tekkingen er besiktet fra bakkeplan og ved lett bruk av drone uten å påvise vesentlige feil som manglende tekking eller større skader. Det foreligger ingen dokumentasjon av tekking og det er således ikke utført noen nærmere vurdering om taket har tilstrekkelig helning etc.

### Vurdering av avvik:

- Overvåk tilstanden jevnlig. For å få tilstandsgrad 0 eller 1 må tekkingen skiftes ut, men tidspunktet for når dette er nødvendig er vanskelig å si noe om.
- Når takteking og undertak begynner å bli gamle, øker risikoen for lekkasjer, noe som kan føre til omfattende og kostbare reparasjoner av underliggende konstruksjoner dersom en ikke foretar tiltak på konstruksjonene før dette oppstår.

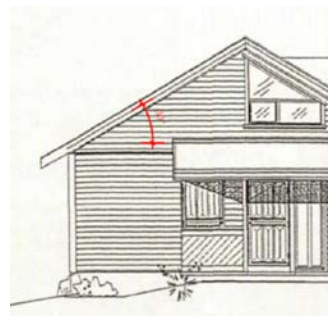
Manglende snøfangere kan føre til personskafer, skader på husdyr, eiendom (som biler og hagemøbler) og bygningselementer som takrenner og takmaterialer.

Vinkel er målt på byggetegning til ca. 30 grader.

**Kostnadsestimat: 20 000 - 100 000**

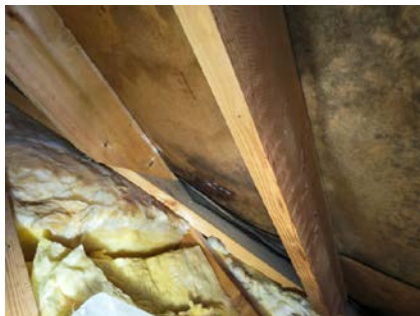
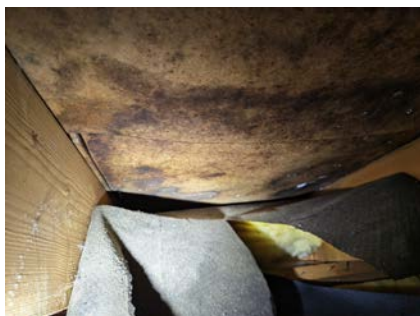
- Det er begrenset/dårlig ventilering av takkonstruksjonen.
- Hele takkonstruksjonen er gjenbygget. Det er ingen mulighet til vurdering utover alder og observasjoner fra underliggende etg.
- Det er påvist fuktskjolder i undertak/takkonstruksjon.

Tilfredsstillende lufting iht. anbefaling kan ikke påvises fullstendig, spesielt over bad ser luftingen til å være noe begrenset. Det er en del misfargning av undertak i dette området, men fuktsøk gir ikke økt utslag på befarings.

Det er observert noe misfargning og fuktskjolder i undertak, det er foretatt enkelte fuktsøk uten å påvise forhøyet fuktighet på befarings.

Svak ventilering på kaldtloft kan føre til opphopning av fukt, som igjen gir risiko for kondens, skadeinsekter, råte og redusert levetid på takkonstruksjonen.

Som følge av registrerte anmerkninger og bygningsdelens alder må det gjøres nærmere undersøkelser over tid før man utelukker behov for vedlikehold og utbedring. Spesielt fuktmerker som er mindre tilgjengelig bør holdes under oppsyn for å se etter evt. utvikling.
