Tilstandsrapport

Enebolig

Vattindvegen 4, 7970 KOLVEREID

Befaringsdato: 25.06.2024

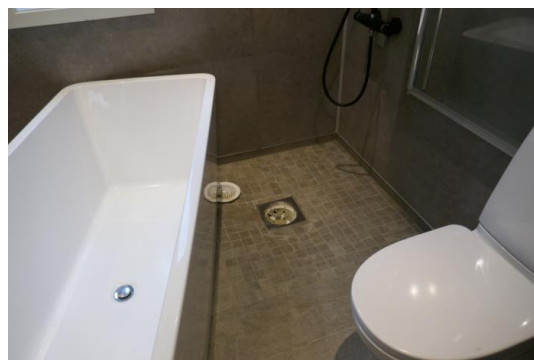
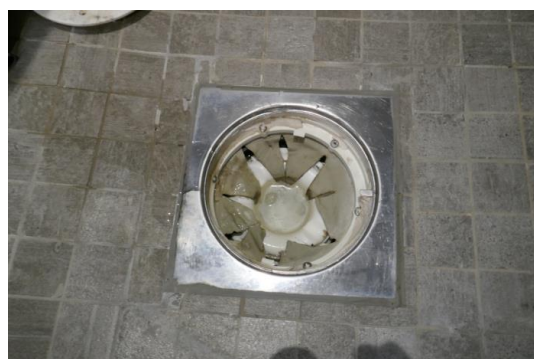
TG 1 Sluk, membran og tettesjikt

Plastsluk i gulv under badekar. Overflødig membran i sluk bør fjernes.

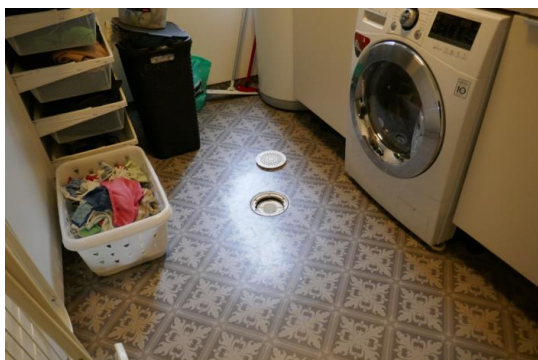
Generell

Vaskerom med gulvbelegg på gulv, våtromsplater på vegger og malt tak-ess plater i himling.

Bruksvann ledes direkte til sluk/avløp uten vannsøl på gulv/vegg.

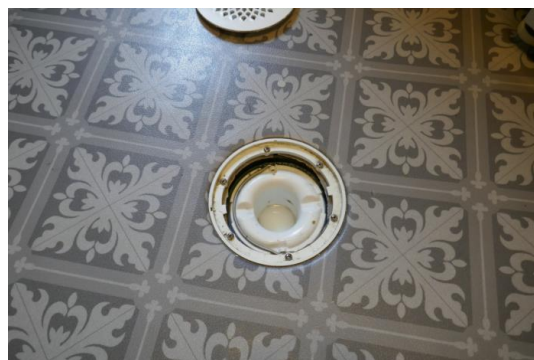
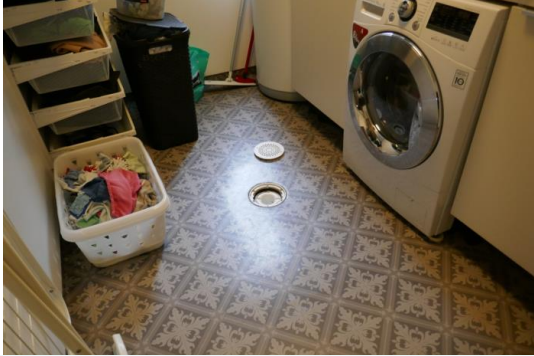
TG 1 Sluk, membran og tettesjikt

Plastsluk der gulvbelegg er ført til sluk og klemt til sluk med klemring.

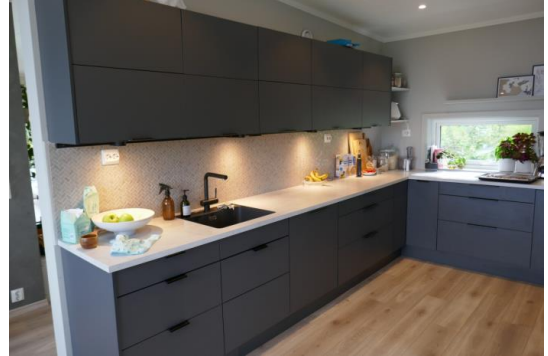
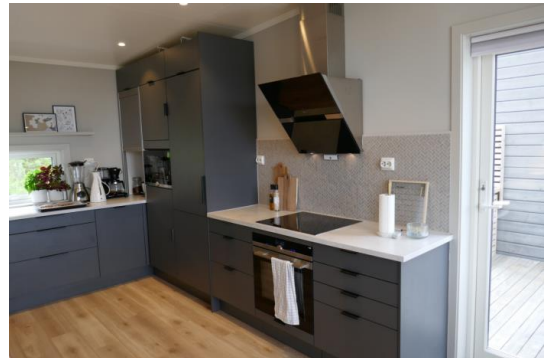
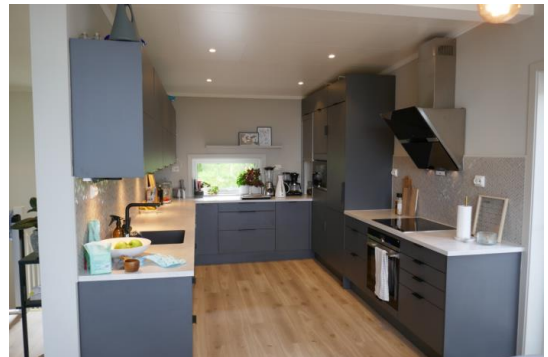
TG 1 Overflater og innredning

Kjøkkenen med laminatgulv, malte vegger og malt himling. Innredning med benkeskap og overskap, fliser mellom benkeplate og overskap. Hvitevarer med kjøleskap, oppvaskmaskin, induksjonstopp, stekeovn og mikro. Komfyrvakt er montert.
