Tilstandsrapport

Enebolig

Hammeren 16 , 3158 ANDEBU

Befaringsdato: 31.03.2026

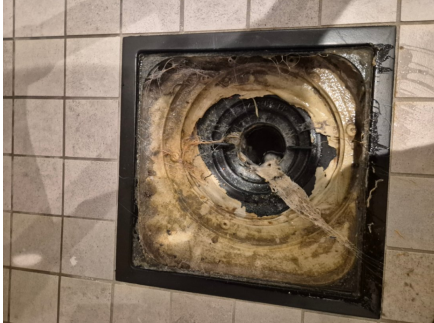
Det er synlig membran i sluk og dokumentasjon ligger i at det er utført ferdigattest og under denne prosess må det foreligge kontrollerklæring, for at ferdigattest kan utstedes.

Sluk i dusj.

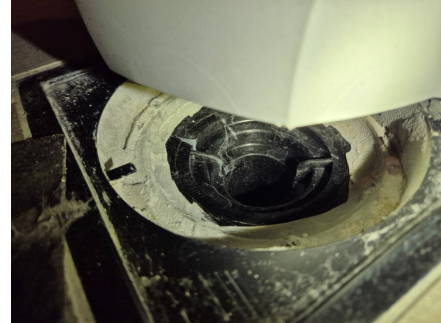
Sluk under varmtvannsbereder.

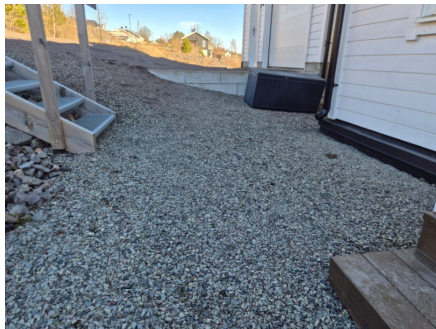
Terrenget på oversiden har fallt inn mot grunnmur. Takvann ledes heller ikke bort fra bygningen i tilstrekkelig grad.

Boligen ligger i skrått terreng, dette fører til naturlig stor fuktbelastning mot deler av grunnmur.

Fall inn mot grunnmur og manglende bortledning av takvann medfører økt fuktbelastning mot grunnmur og tilstøtende konstruksjoner. Dette kan over tid føre til oppfukning, økt risiko for fuktskader og redusert levetid på bygningsdeler.

Ideelt bør det være fall på 1:50 på 3 meter ut fra bygning.
