Tilstandsrapport

Rapportdato: 13.05.2026

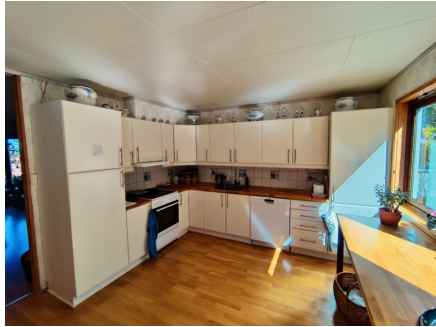
1.ETASJE > STUE/KJØKKEN

Bygningdelen er vurdert å ha ingen vesentlig funksjonsnedsettelse slik forholdene fremsto ved befaringstidspunktet, og er derfor satt til tilstandsgrad TG 1.
