Tilstandsrapport

Boligbygg med flere boenheter

Hinnavågen 5 C, 4018 STAVANGER

Rapportdato: 27.11.2024

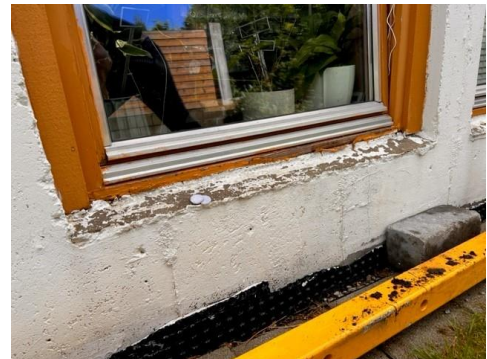
- Det er påvist avvik rundt innsettingsdetaljer.
- Det er påvist vinduer med fukt/råteskader.

Vinduer med råteskader.

- Vinduer med råteskader må erstattes med nye.

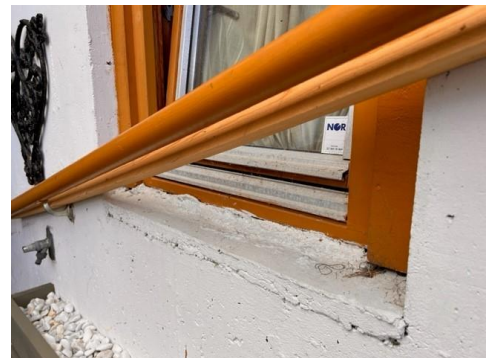
Vindu er utett i bunn og mangler beslag under vindu som skal lede vann vekk fra vindu.

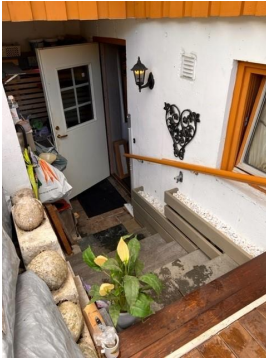
Rekkverk på topp av murvange mangler i trapp.

- Rekkverk må monteres for å lukke avviket.

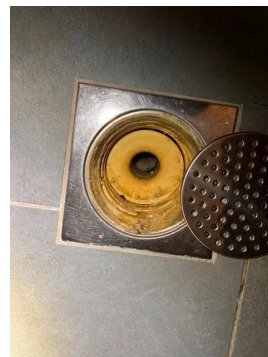
Ved kontroll av overflater avdekkes det ingen symptomer på svikt i konstruksjon.
Sluk er sjekket, sluk er ca 25 år. Vinylbelegg er ført ned i sluk og klemt med klemring.
Membran på vegger i våtsoner er ukjent.
Lokalt fall i dusjsone.
Vask og toalett fungerer som en kan forvente.
Det var ingen visuelle tegn til fuktskader eller indikert avvikende fukt ved søk i rom.

- Overvåk tilstanden jevnlig. For å få tilstandsgrad 0 eller 1 må tettesjiktet skiftes ut, men tidspunktet for når dette er nødvendig er vanskelig å si noe om.

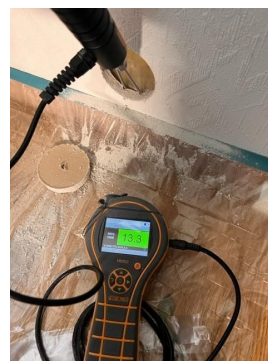
Hulltaking er foretatt uten å påvise unormale forhold. Hulltaking er foretatt ved/i bod. Fuktkvotemåling (vekt%) i konstruksjonen ble målt til 7,3

Fuktmåling i vegg mot våtzone.

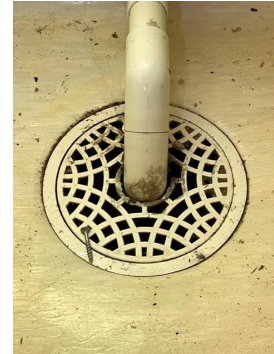
Ved kontroll av overflater er det ikke symptomer på svikt i konstruksjon.
Sluk er sjekket, sluk er fra byggeår. Vinylbelegg er tilsluttet sluk og klemt med klemring i sluk.
Det var ingen visuelle tegn til fuktskader eller indikert avvikende fukt ved søk i rom.

- Det er påvist avvik i fallforhold til sluk i forhold til krav i forskrift på byggetidspunktet.

- Overvåk tilstanden jevnlig. For å få tilstandsgrad 0 eller 1 må tettesjiktet skiftes ut, men tidspunktet for når dette er nødvendig er vanskelig å si noe om.

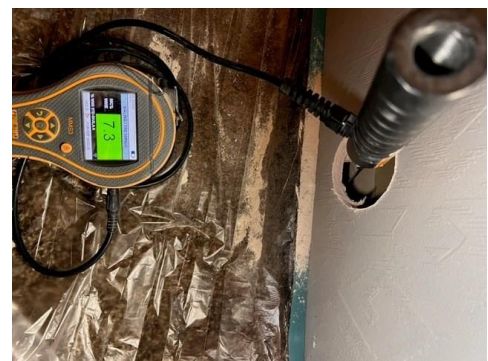
Hulltaking er foretatt uten å påvise unormale forhold. Hulltaking er foretatt ved/i gang. Fuktvotemåling (vekt%) i konstruksjonen ble målt til 13,3

Fuktmåling i vegg mot våtsone.
