# Tilstandsrapport

Enebolig

Omagata 77, 6517 KRISTIANSUND N

Befaringsdato: 22.08.2024

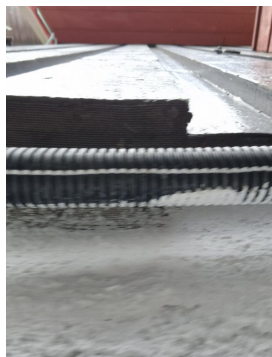
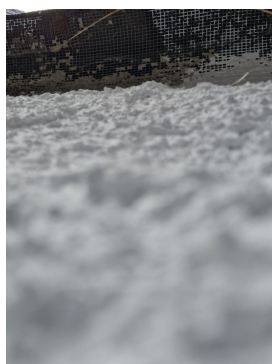
## ! TG 3 Takkonstruksjon/Loft

Det er påvist fukt skjolder på tak-konstruksjon. Gjennom stikk-prøve med fukt indikator måles det til at skaden trolig ikke er pågående.

- Lufting/ventilering bør forbedres.

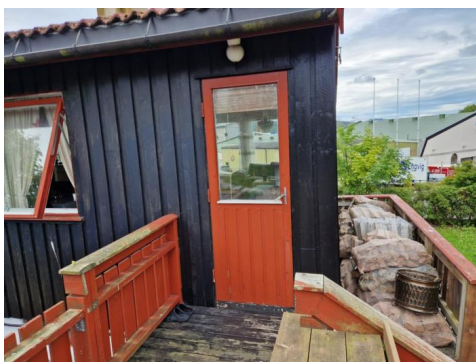
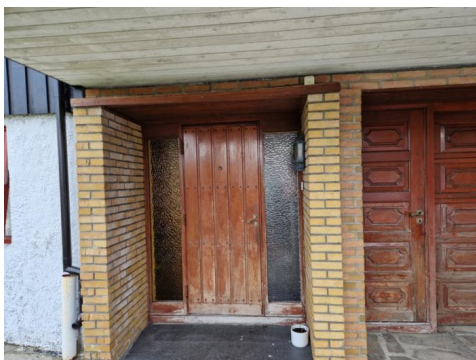
## TG 2 Balkonger, terrasser og rom under balkonger

- Rekkverket er for lavt i forhold til dagens krav til rekkverkshøyder.
- Det er påvist at dekke på terrassen har en del sprekker.

Det er påvist spredte råte skader på terrassebord.

Råte skadde bord må skiftes. Det anbefales å utføre videre undersøkelse rundt konstruksjonen tildekt av terrassebordene.

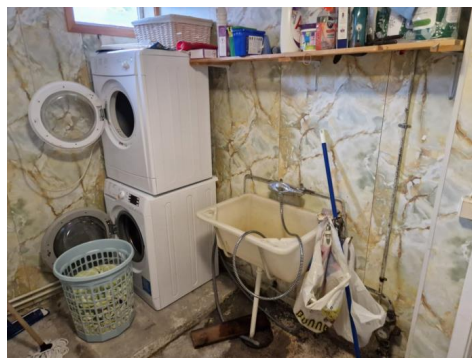
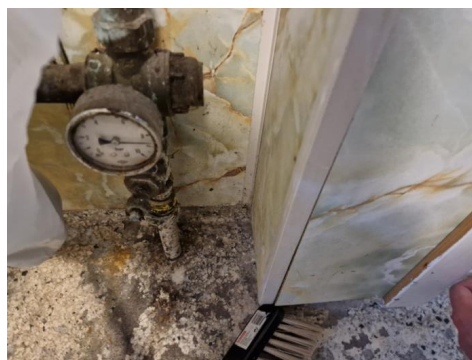
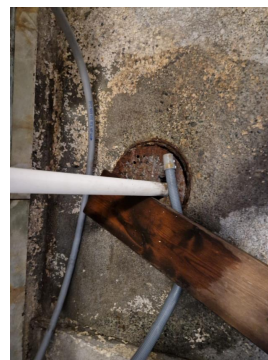
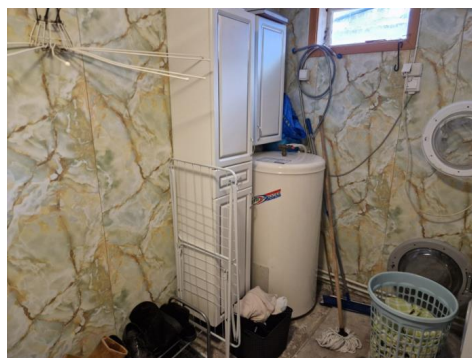
### 1. ETASJE > VASKEROM

Slik våtrommet står i dag er det en risiko konstruksjon. For at rommet skal oppnå en TG 0 eller 1 må vaskerommet opp til dagens krav. Alle forhold med tettesjikt, våtsone, sluk m.m. må dokumenteres.

Baderomsplatene er montert på en ikke fagmessig måte. Det er videre registrert skader på platene.

Det er påvist avvik i fallforholdet på våtrommet

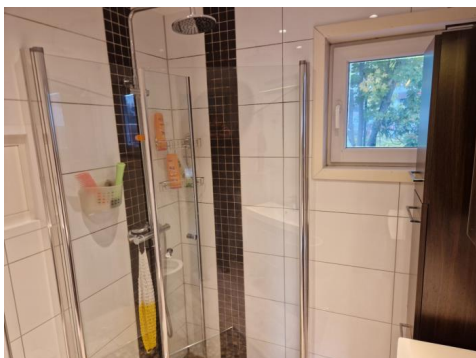
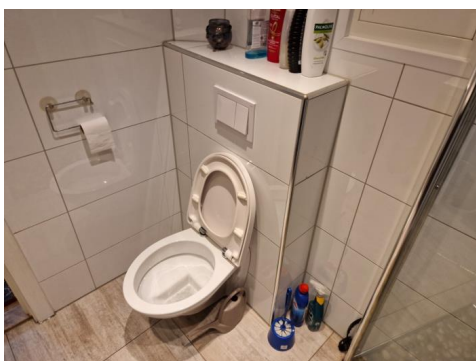
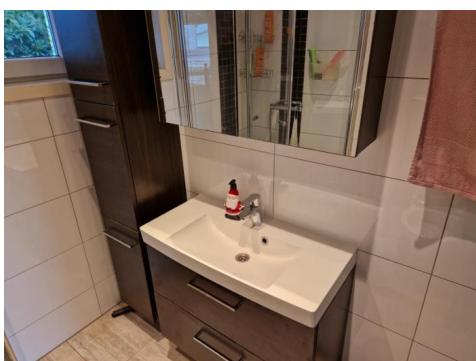
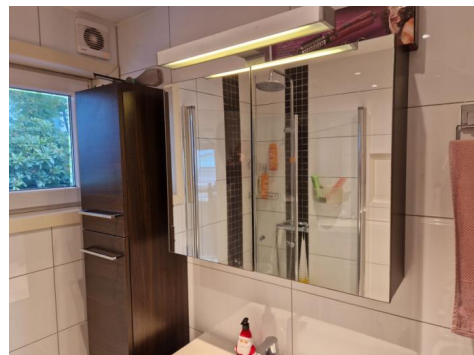
### TG 2 Overflater vegger og himling

- Det er vindu/dør med ikke fuktbestandige materialer i våtsonen (ved vask, dusj, badekar, osv.), løsningen eller byggematerialet er uegnet

- Uegnede materialer må fuktbeskyttes/utskiftes.

Dokumentasjon på vinduet bør innhentes, hvis mulig.
