# Tilstandsrapport

Boligbygg med flere boenheter

Else Andersens vei 16, 1960 LØKEN

Befaringsdato: 10.11.2025

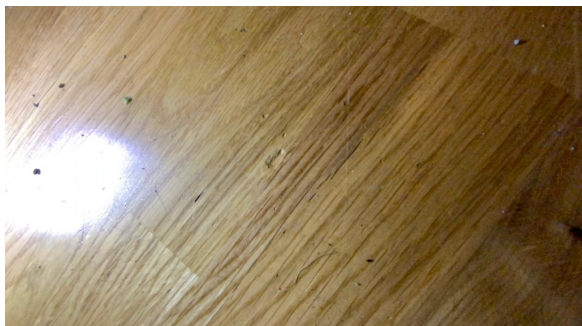
### TG 2 Overflater

- Overflater har en del slitasjegrad utover det en kan forvente.

Det er synlig noen hakk og riper i parkett.

Det anbefales å utbedre skader ved å bruke reparasjonsvoks lokalt, eventuelt slipe eller bytte parkett for å lukke avviket og forhindre at skadene utvikler seg videre over tid.

Overflater bør pusses opp eller skiftes der det anses nødvendig. Slitasje på overflater har normalt lav konsekvensgrad, men kan påvirke estetikk og brukervennlighet. Ny eier vurderer selv behovet for oppgradering.

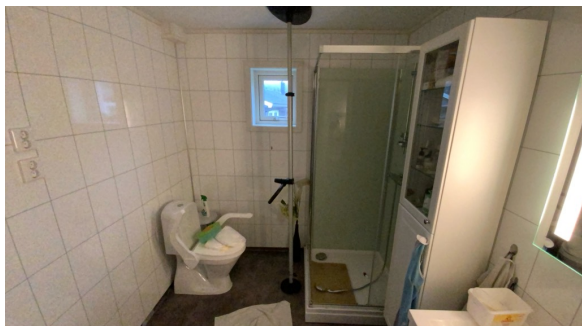
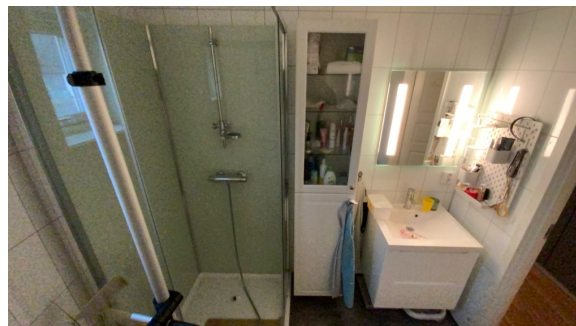
## TG 1 Overflater vegger og himling

Veggene har baderomsplater. Taket har himlingsplater.

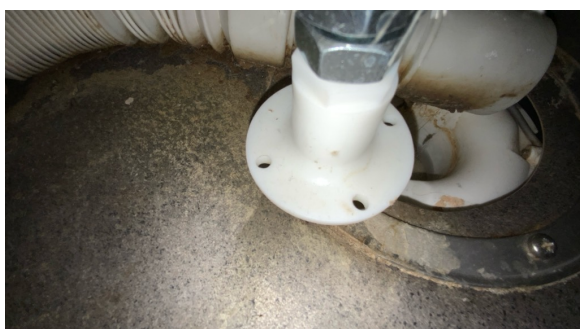
### TG 1 Sluk, membran og tettesjikt

Det er plastsluk og synlig vinylbelegg som tettesjikt.

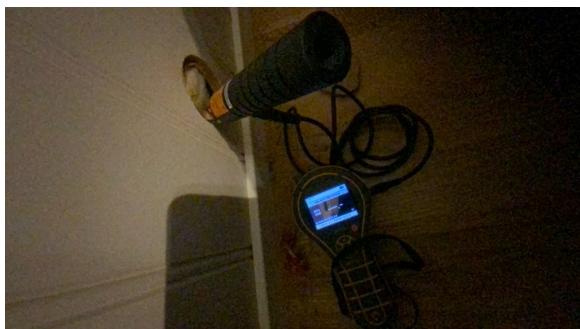
### TG 0 Tilliggende konstruksjoner våtrom

Hulltaking er foretatt uten å påvise unormale forhold. Hulltaking er foretatt ved/i Soverom.

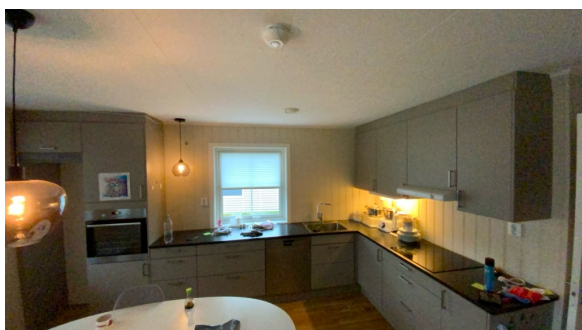
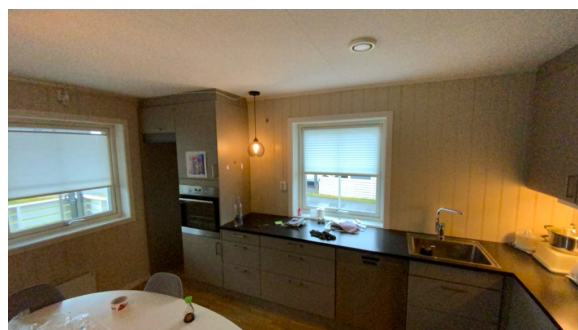
## TG 1 Overflater og innredning

Kjøkkenet har innredning med glatte fronter. Benkeplaten er av laminat. Det er oppvaskmaskin, nedfelt induksjonstopp og innebygget stekeovn. Etablert vannstoppsystem og komfyrvakt.

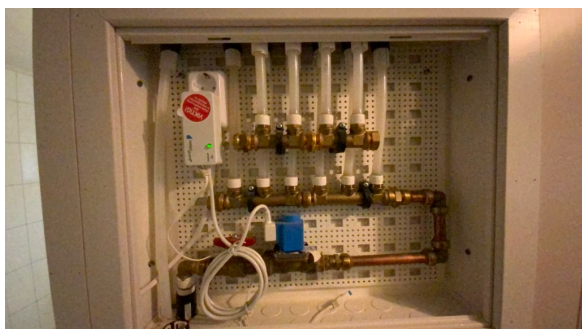
## TG 1 Vannledninger

Innvendige vannledninger er av plast (rør i rør). Det er besikket i rørskap.

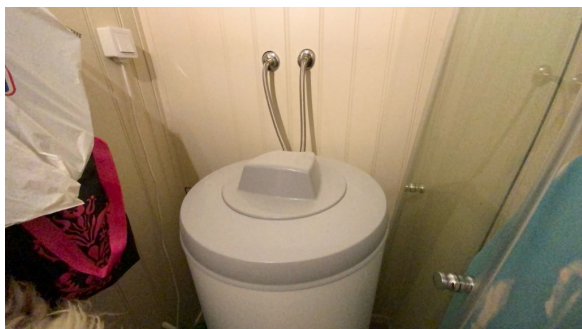
## TG 1 Varmtvannstank

Varmtvannstanken er på ca. 200 liter.

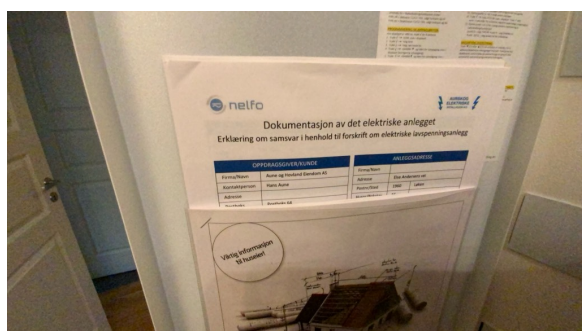
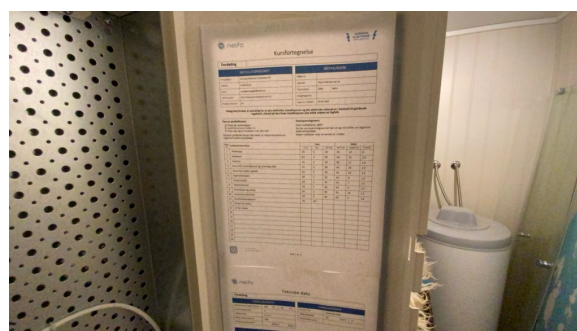
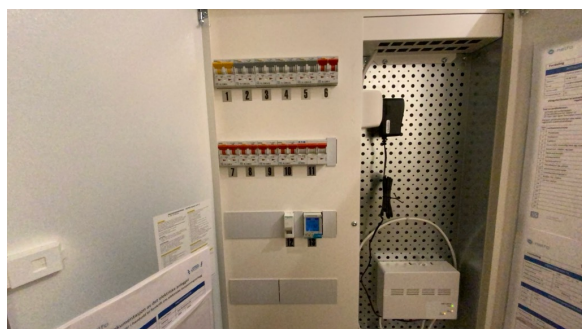
## ⓘ TG 1 Elektrisk anlegg

Sikringsskap med automatsikringer. Skap plassert i bod. Dette er en forenklet kontroll begrenset til de spørsmål og undersøkelser som forskrift til avhendingslova (tryggere bolighandel) § 2-18 inneholder. Dette kan ikke sammenlignes med en kontroll utført av offentlig myndighet (Det lokale eltilsyn) eller registrert elektrovirksomhet, og en bygningssakkyndig har verken kompetanse eller lov til å foreta en slik kontroll. Tilstandsgraden er vurdert ut fra den forenklede og begrensede kontrollen som forskriften inneholder på nivå 1. El-anlegget kan ha skjulte feil og mangler som en slik forenklet undersøkelse ikke vil avdekke. Vær derfor oppmerksom på denne risikoen, og søk videre veiledning eller få en fullstendig kontroll utført av registrert elektrovirksomhet.

Det tas spesifikt forbehold om at det ikke er gjort endringer som krever dokumentasjon etter at anlegget er godkjent. Skjulte feil og mangler for anlegget er ikke kontrollert.
